Denkmalpflegerisches Rahmenkonzept Parkstadt Dösen

Denkmalpflegerisches Rahmenkonzept

Denkmalpflegerische Erfassung und Rahmenkonzeption
zum Gebäudebestand
der ehem. „Heil- und Versorgungsanstalt“ Dösen

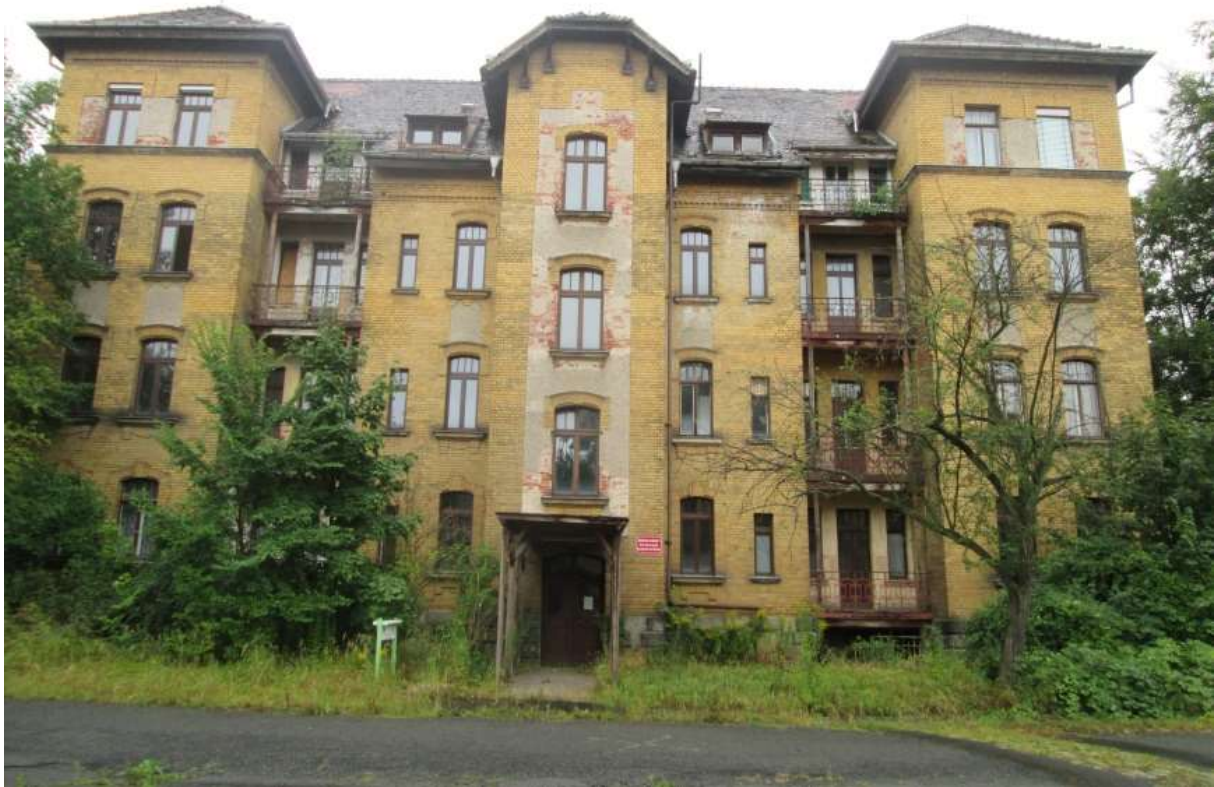
Abb. 4 verlassenes ehemaliges Ärztehaus

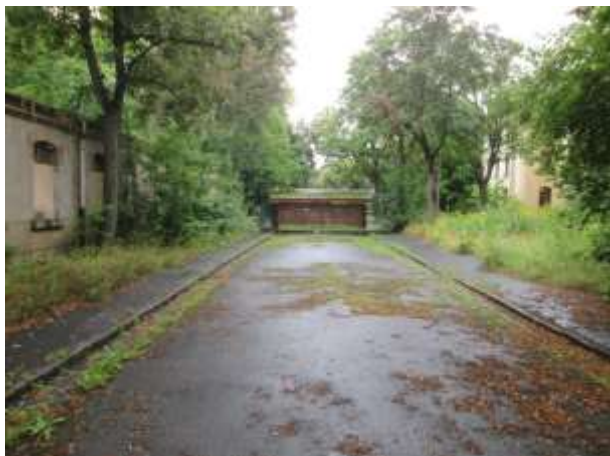
Abb. 21 Holzunterstände versperren den Blick

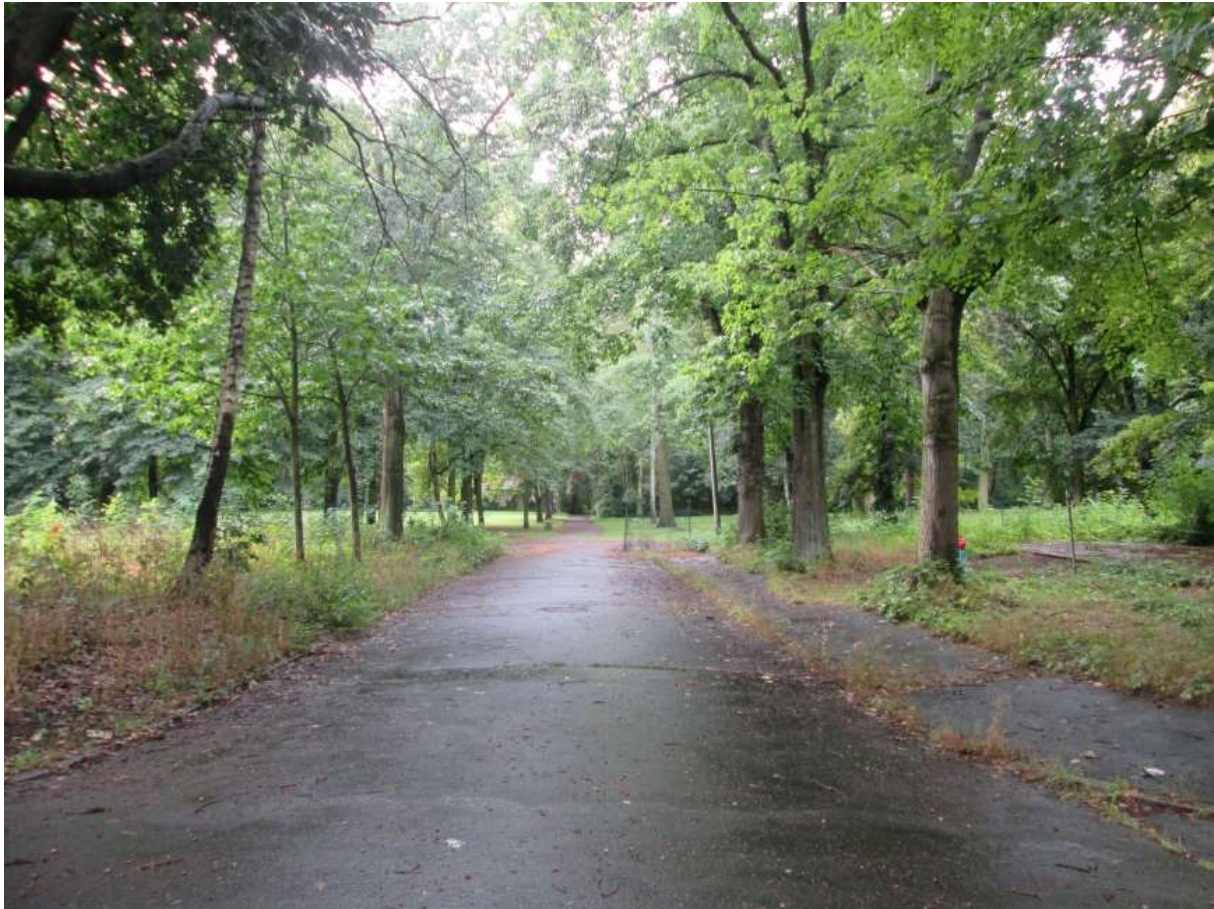
Die Eschen weisen teils einen gedrungenen Wuchs auf. Südlich der Querachse 6 stehen diese Bäume sehr dicht. Aufgrund der Lichtkonkurrenz ist der Kronenwuchs eingeschränkt. Die vorhandenen Rot-Eichen sind mäßig vital. Einzelne Bäume weisen einen hohen Totholzanteil auf. Aus Gründen der Verkehrssicherheit ist zu überprüfen, ob eine Beseitigung dieser Bäume vorzunehmen ist. Die Beteiligung der Denkmalbehörde ist hier unumgänglich. Die Spitz-Ahorn-Allee weist im nördlichen Bereich eine inhomogene Struktur mit offenbar nachgepflanzten Bäumen mit untypischen Habitus auf. Einzelne Bäume weisen zwieselartige Stammvergabelungen sowie auffällige Stammrisse und Rindeneinschlüsse auf. Im südlichen Bereich stehen hauptsächlich *Acer platanoides* ‚Schwedleri‘, welche zum größten Teil Verreisungserscheinungen aufweisen. Hier erscheint ein großer Handlungsbedarf bezüglich der Pflege bzw. einer möglichen Nachpflanzung nötig. Die vorhandenen Rotbuchen stellen in ihrer Gesamtheit einen weitestgehend vitalen Baumbestand dar. Im Straßenraum ist der Wurzeldruck durch die angehobene Oberflächenbefestigung erkennbar. In der ehemaligen Wirtschaftszufahrt (Achse E) und in den Querachsen 5 und 6 sind keine Alleebaumpflanzungen vorhanden. In der Querachse 1 sind Zierkirschen in Doppelreihe gepflanzt: Der Bestand ist teilweise stark eingeschränkt in der Vitalität und lässt ein Pflegedefizit erkennen. In der Querachse 2 und 4 mit Spitz-Ahorn ist eine ungleichmäßige Altersstruktur festzustellen. Der Gesundheitszustand ist mäßig, einige Bäume wurden nachgepflanzt. In Achse 8 mit Spitz-Ahorn ist ebenfalls eine inhomogene Altersstruktur vorzufinden. Die Allee weist viele Lücken auf: Der Baumbestand in dieser Achse ist nicht erhaltenswert und es sollte unter Beteiligung der Denkmalpflege eine Nachpflanzung abgewogen werden. Die Linden in Querachse 3 sind mäßig vital. Auch in Querachse 12 sind einige Linden, die einen abgestorbenen Leittrieb und/oder einen starken Totholzanteil aufweisen. Einzelne Bäume wurden nachgepflanzt, einige Bäume fehlen bereits. Die Achse 9 mit Linden weist einen inhomogenen Bestand am Rande des Parks auf.

Abb. 25 Baumallee im heutigen Zustand

Es ist in Hinblick der möglicherweise sehr umfangreichen Entfernung von vorhandenen Altbäumen festzustellen, dass eine differenzierte Einschätzung über Restlebensdauer und Empfehlungen zur Erhaltung/Sanierung oder Entfall der Bäume nur unter Hinzuziehung einer baumgutachterlichen Empfehlung für die betreffenden Baumstandorte erfolgen kann.

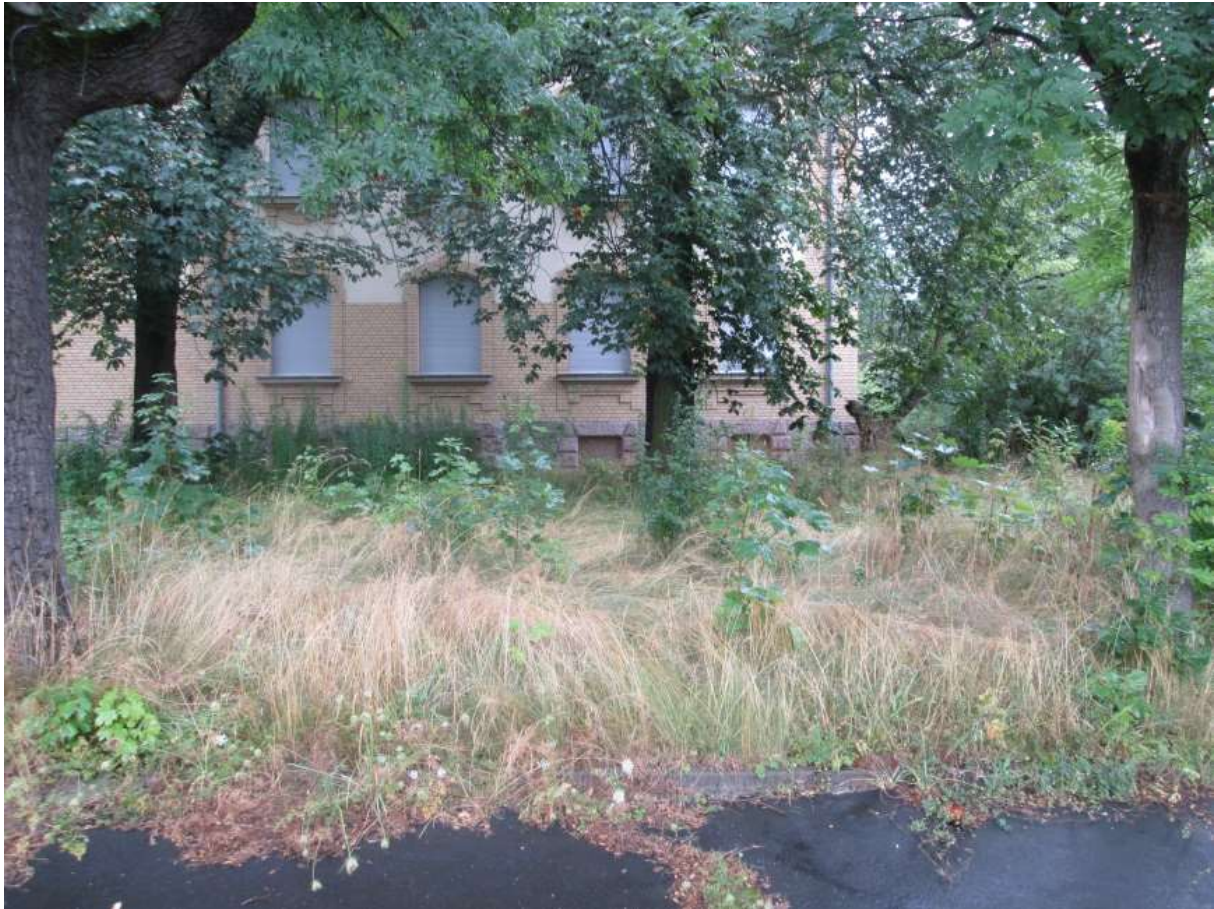
Die ursprünglich die Gärten einfassenden Hecken sind weitestgehend verschwunden. Heute ist nur noch ein Rest der Heckenstrukturen erhalten. Sie stammen jedoch aus einer deutlich späteren Pflanzperiode und sind nicht den Ursprüngen der Anlage zuzuordnen. An wenigen Stellen lassen Gehölzreihen aufgrund ihres Wuchsbildes auf einen Kastenschnitt schließen (z. B. Hainbuchenhecke am Eingang des Hauses A 5, Forsythien-Hecke an Haus A 8).

Abb. 26 ehemaliger Patientengarten im aktuellen Zustand

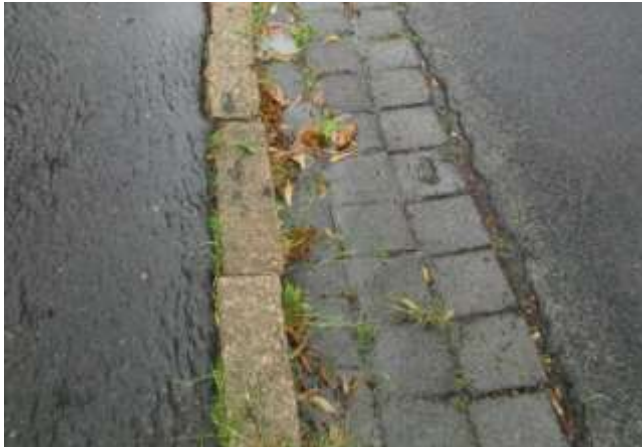
Straßen und Gehwege sind bis heute in ihrer Größe und Ausrichtung erhalten. Alle Straßen und die meisten Gehwege sind jedoch mit einer Asphaltdecke überzogen. Die historischen Bordeinfassungen aus rötlichem Granit oder Quarzporphyr sind noch erhalten. Zwischen Bordstein und Asphaltdecke sind in den meisten Straßen beidseitig zwei- oder dreireihige Pflasterstreifen aus Kupferschlackesteinen eingebaut, die das Wasser zu den Abläufen führen (s. Abb. 27). Diese Rinnenstreifen fehlen nur in einigen Straßenabschnitten. Die Asphaltdecke ist an vielen Stellen brüchig und Aufbruchstellen sind sichtbar (Abb. 27 und Abb. 28). Die Asphaltdecke ist nur 1 bis 2 cm stark und darunter befindet sich zumeist Pflasterbelag. Beschädigungen am Gehwegbelag wurden auch durch Baumwurzeln verursacht.

Abb. 27 Schlackesteine im Bereich des Gerinnes

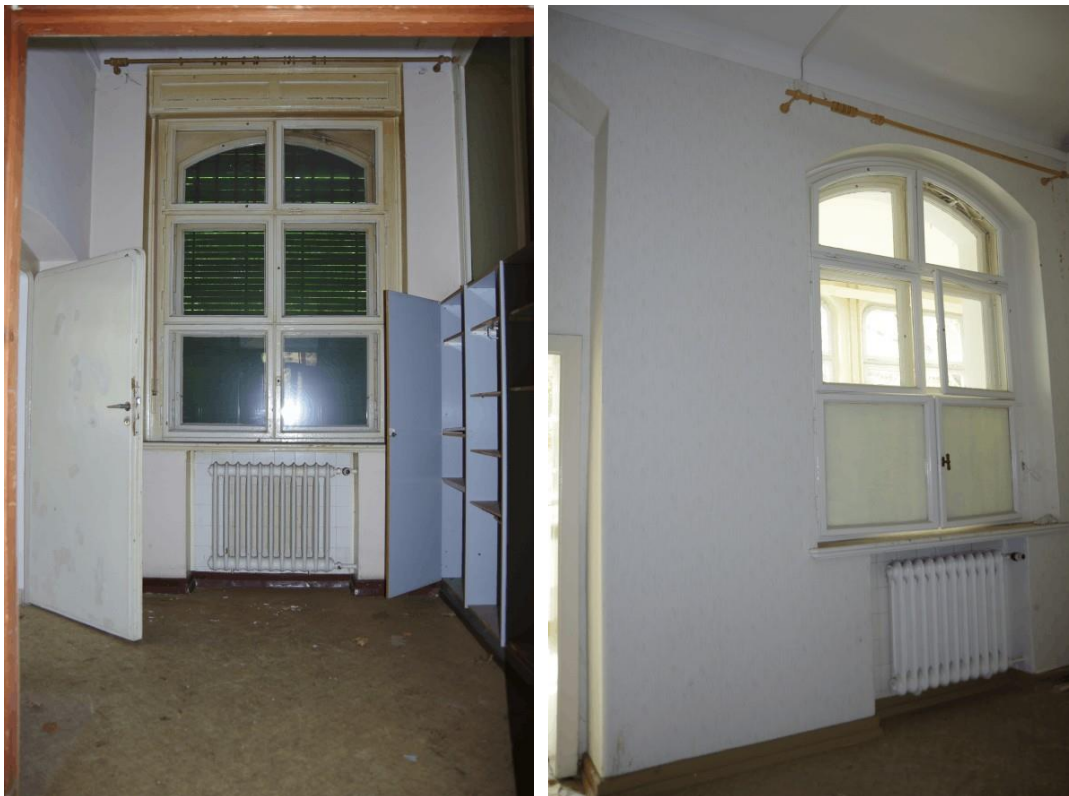
Innenraum mit z.T. modernen Einbauten und bauzeitlich erhaltenen Kastenfenstern mit Markisenkästen und Mechanik

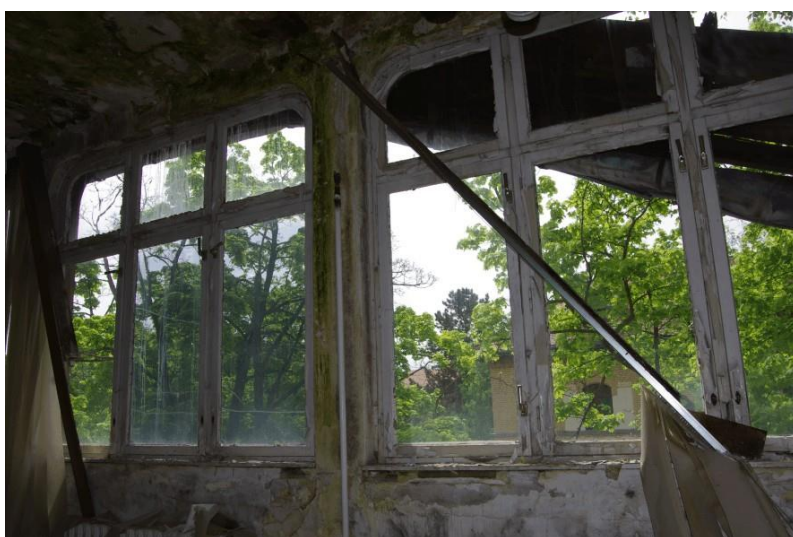
Detail östliche Veranda mit schweren Nässeschäden
