Leipzig, den 01.10.2018

## Gutachten

**zur visuellen Feststellung der Verkehrssicherheit von 6 Biotop-Bäumen sowie Auswirkungen geplanter Baumaßnahmen auf diese Bäume, inkl. Benennung von möglichen Baumschutzmaßnahmen.**

**Standort:** geplantes Hornbachgrundstück – Alte Messe, 04103 Leipzig,  
zwischen Richard-Lehmann-Straße und Puschstraße

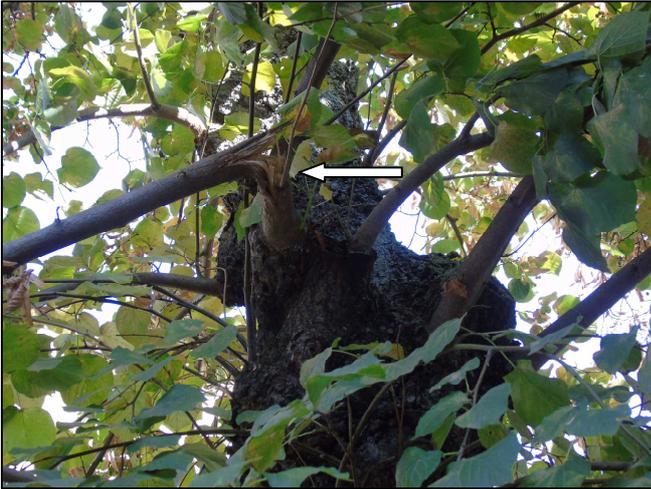
Astausbuch in der Krone

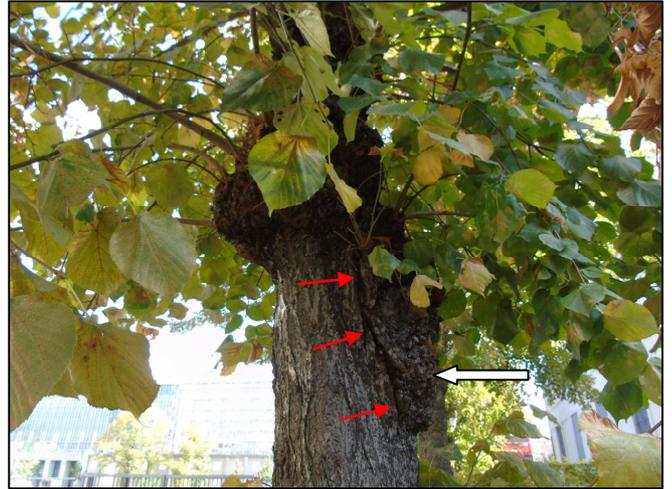
Verkrebsung mit leichter Rissbildung

Astwunden mit beginnender Fäule, jedoch mit Restholz, nach oben geöffnet, keine offensichtlichen Anzeichen von Besiedlung (Kot- Urinspuren, Federn)

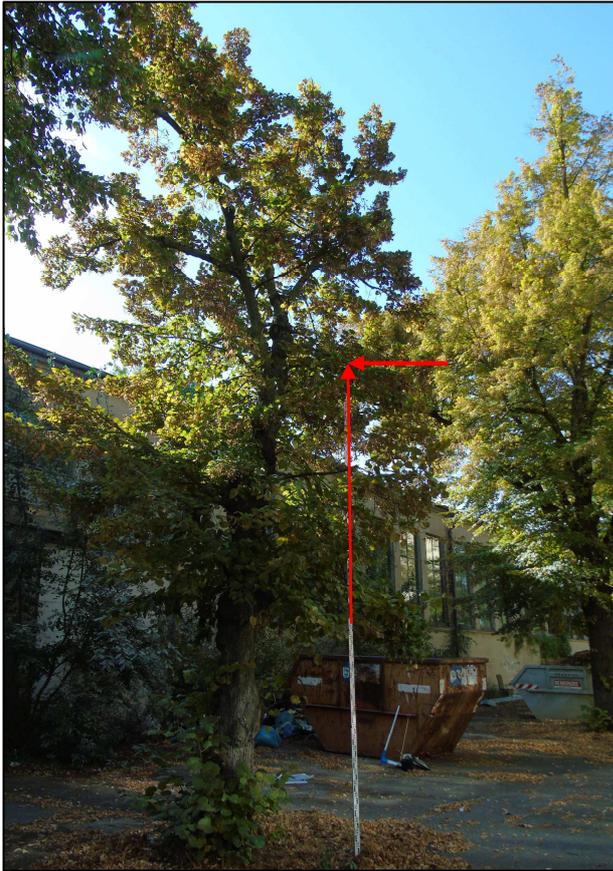
erforderlicher Lichtraumprofilschnitt bis 4,50 m Höhe, bei mindestens gleichbleibendem Abstand der Abgrabung für den geplanten Straßenverlauf zum Stamm

Lichtraumprofilschnitt bis 4,50 m Höhe im Bereich der Kurve

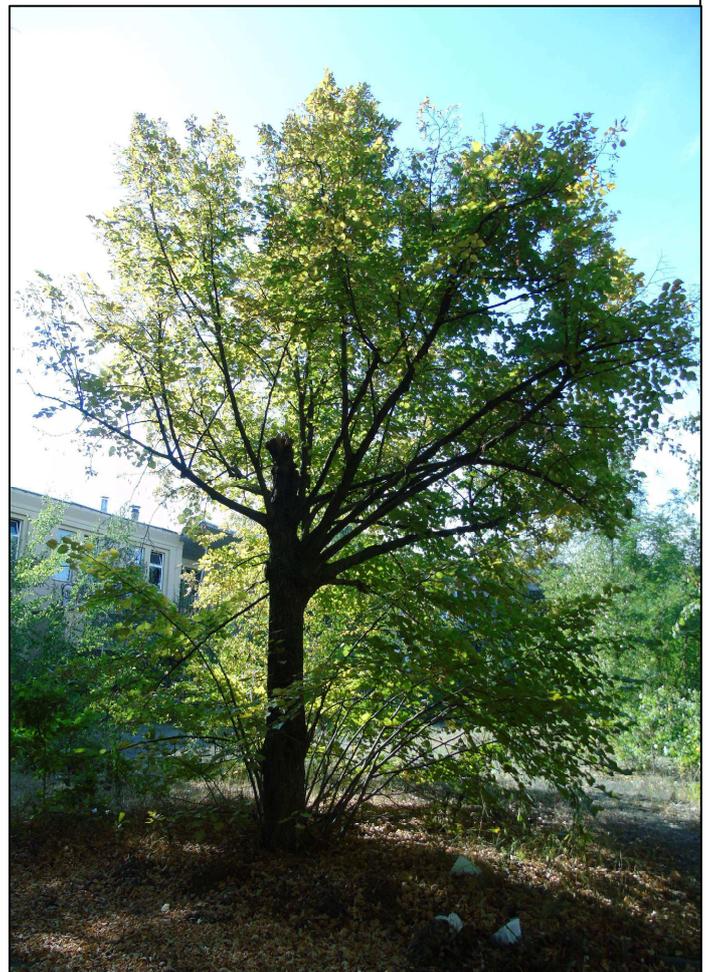
In 4 m Höhe ist die Baumkrone ausgebrochen, der Stumpf ist bis zum Astring eingefault, ca. 1 m. Die Rinde ist teilweise abgefallen, mehrere Bohrlöcher zeugen von umfassender Fäule. 6 Äste wachsen am eingefaulten Stammende, somit besteht **Bruchgefahr** der 4 m ausladenden Äste.

**Die Linde ist aktuell nicht mehr bruchsicher. Die Standsicherheit ist gegeben.**

Einkürzen des eingefaulten Leittriebes bis in das gesunde Holz, dadurch gehen der komplette obere Astring und die Höhlungen im Faulholz verloren,  
Diese Maßnahme lässt vom Baum nur einen ca. 3 m hohen Quirl mit einem Astring übrig.

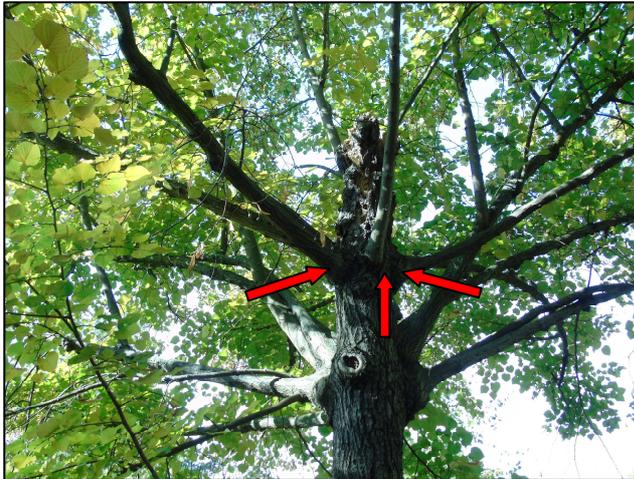
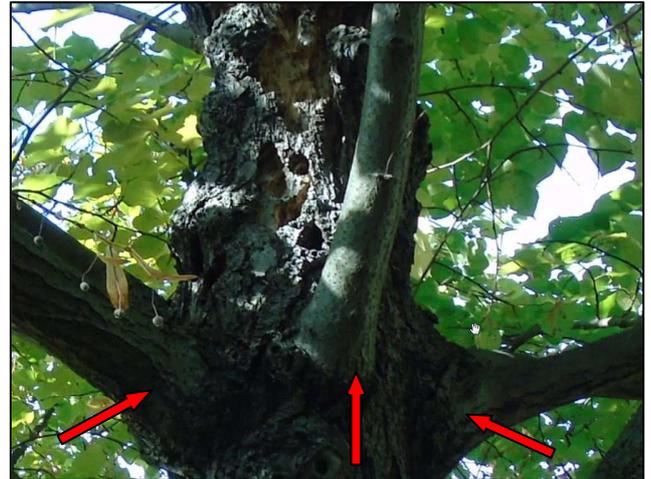
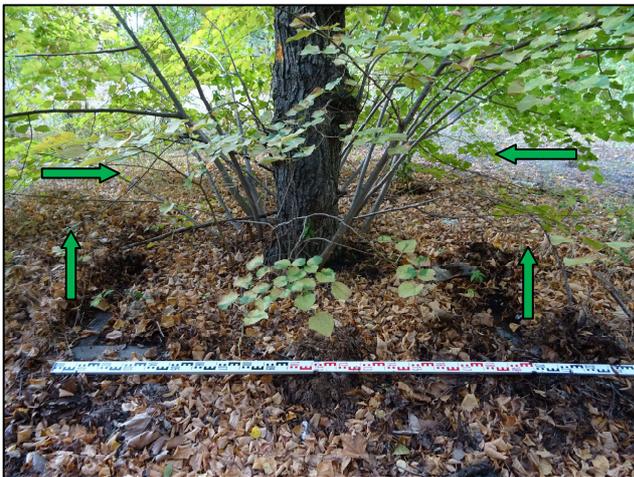
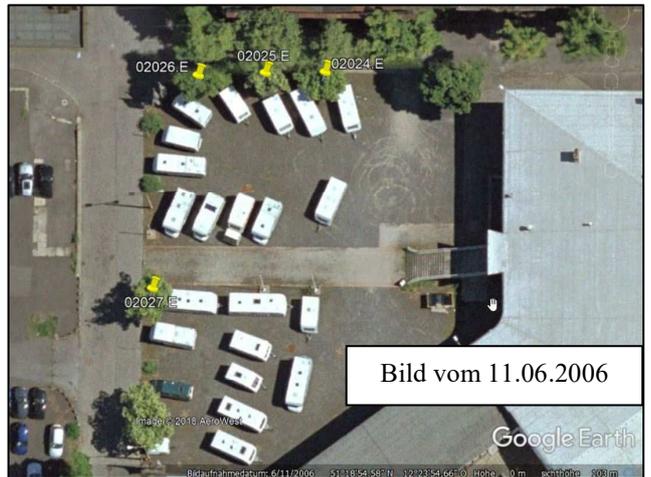
die Linde wird von einer 2 x 2 m Einfassung aus 10 cm starken **Beton Tiefborden** umrahmt, ausgeprägte Stockastriebe, mit Ausmaßen bis zur Kronentraufe (4 m)

auf der Zeitleiste in Google Earth erkennt man deutlich, dass die gesamte Fläche teilweise mit Pflaster, großflächig mit Schotter/Splitt befestigt ist

Entfernung der Stockaustriebe,

Die vorhandenen Tiefborde, nah am Stammfuß, dürfen hinsichtlich möglicher statischer Verankerungen mit den Wurzeln, nicht entfernt werden.

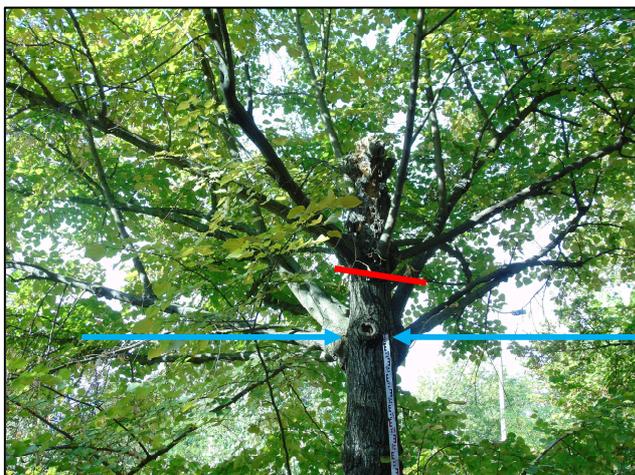
Kronensicherungsschnitt zur Herstellung Verkehrssicherheit

Lichtraumprofil 2,50 m

Im Zusammenhang mit der geplanten Baumaßnahme wird die Fällung der Linde 02024.E empfohlen, aufgrund der überschaubaren Höhe, lässt sich der Stamm gut in eine Altholzinsel integrieren.

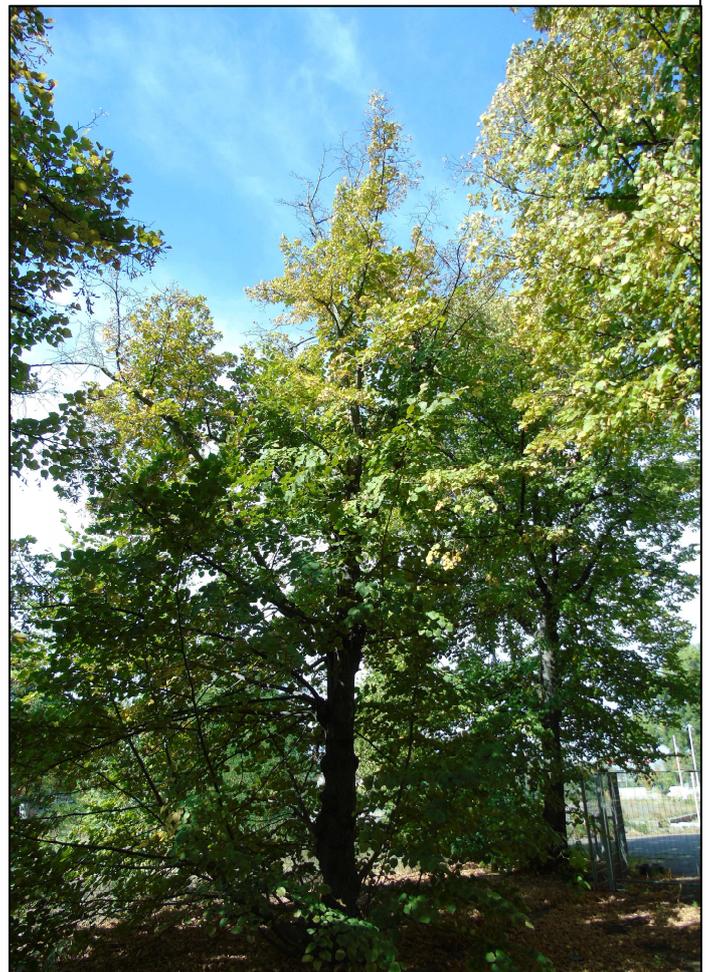
Die Krone trocknet gleichmäßig von oben nach unten zurück. Ausgebrochene bzw. eingekürzte Äste haben zu umfangreicher Fäule an den Astwunden geführt. Anhand der Kronenstruktur kann die Linde nur noch in die Vitalitätsstufe 2 bis 3 mit Tendenz zur 3 eingeordnet werden.

**Die Linde ist aktuell nicht mehr bruchsicher. Die Standsicherheit ist gegeben.**

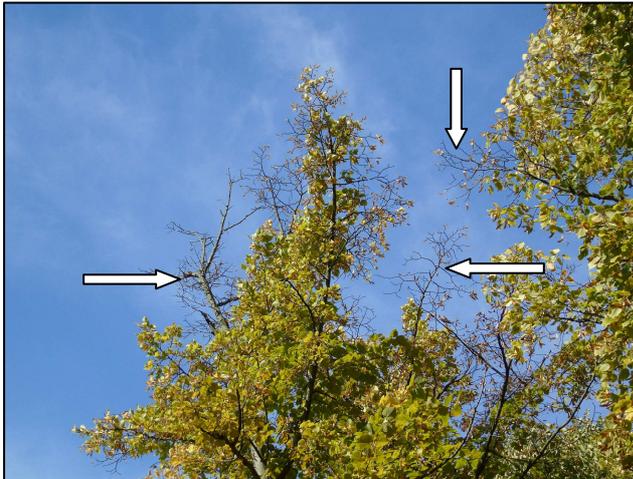
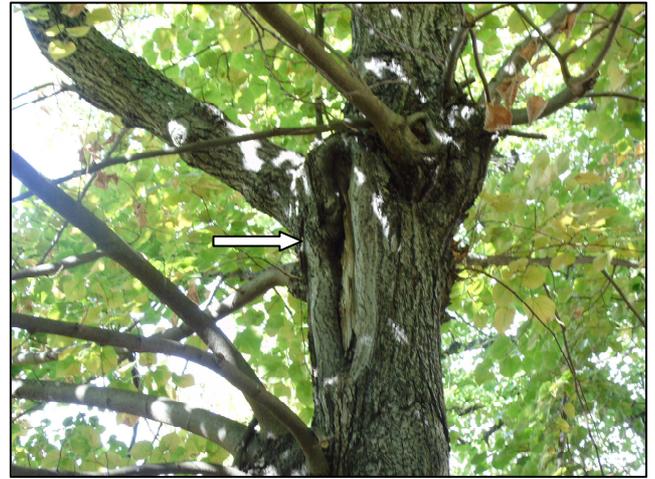
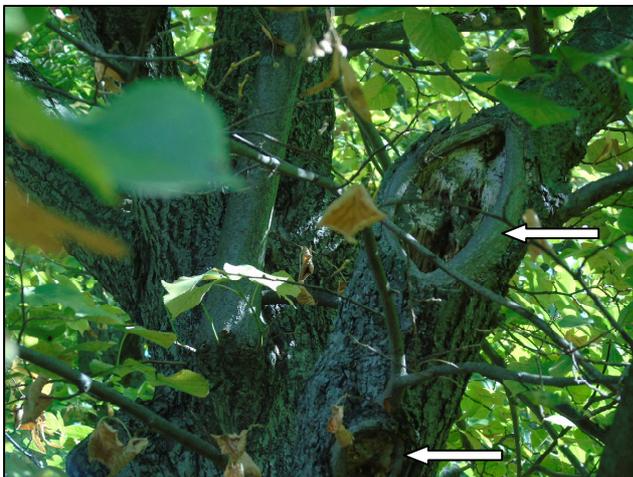
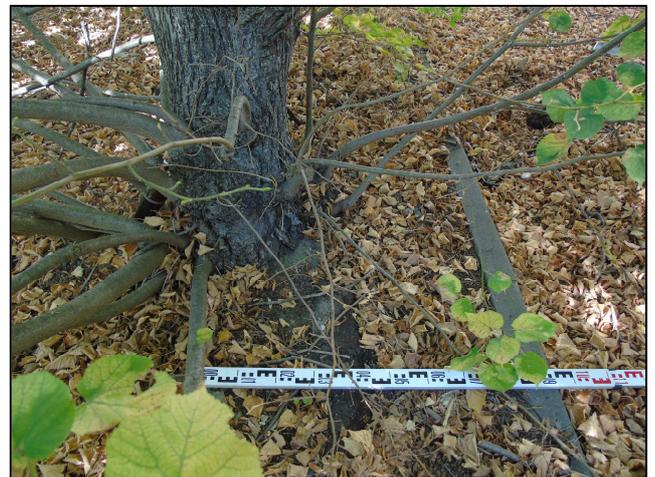
Stammfuß mit Stockaustrieben steht in nur 0,85 m zur Zufahrt, Einfassung aus 2 x 2 m Tiefborden an vier Seiten (4 m<sup>2</sup>)

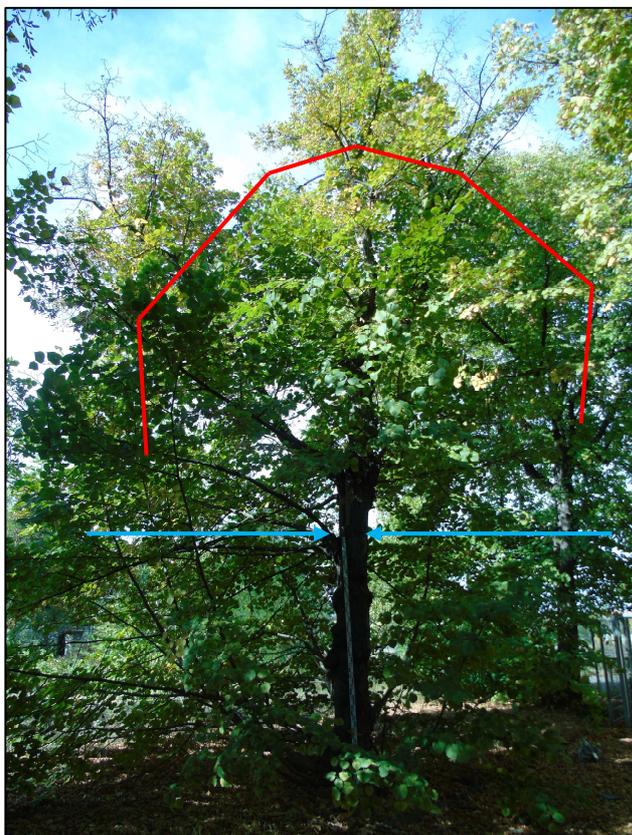
Kroneneinkürzung zur Herstellung der Verkehrssicherheit

Lichtraumprofil 2,50 m

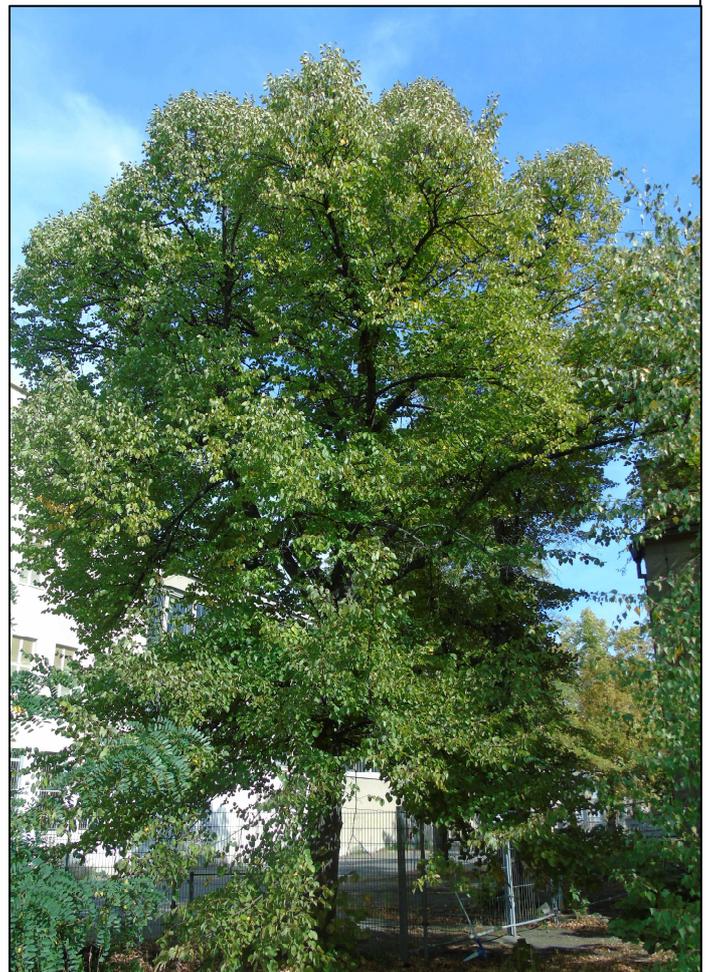
In der Krone findet sich geringfügig Totholz. An vielen Ästen zeigt sich eine ausgeprägte **Riss und Rippenbildung** bis in den Starkastbereich, vorwiegend in westlicher Richtung. Risse an Ästen werden durch Frost, Biegung oder Torsion hervorgerufen, deren Auslöser in plötzlichen Spannungsüberhöhungen liegt. Ein ähnliches Bild zeigt sich auch nach Überwallung lang zurückliegenden Brandschäden. Risse machen die Krone potentiell bruchgefährdet. Anhand der Kronenstruktur wird die Linde in die Vitalitätsstufe 2 eingeordnet.

**Die Linde ist aktuell nicht mehr bruchsicher.**

15% Kronenteileinkürzung der geschädigten Äste mit Rippen und Rissen, auf Zugast ableiten,

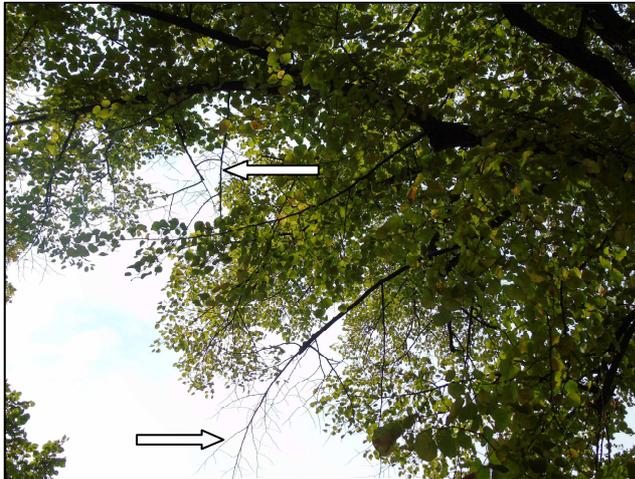
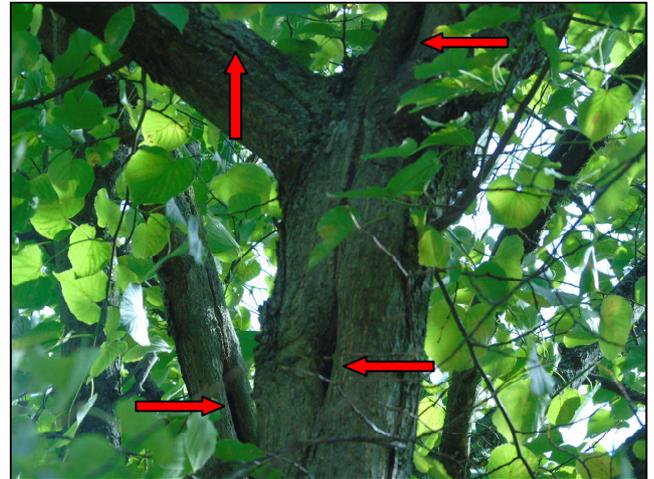
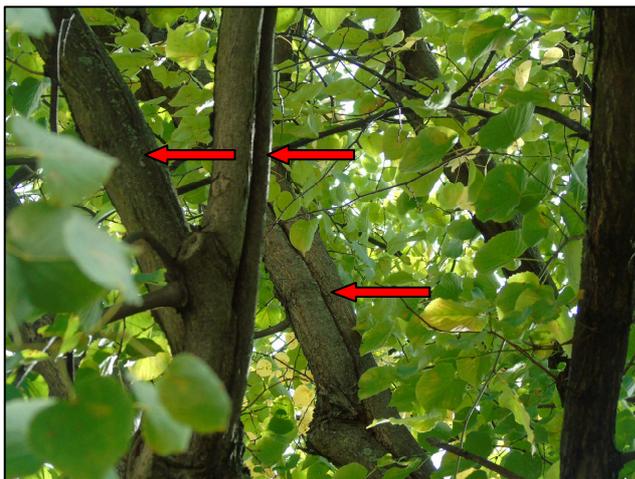
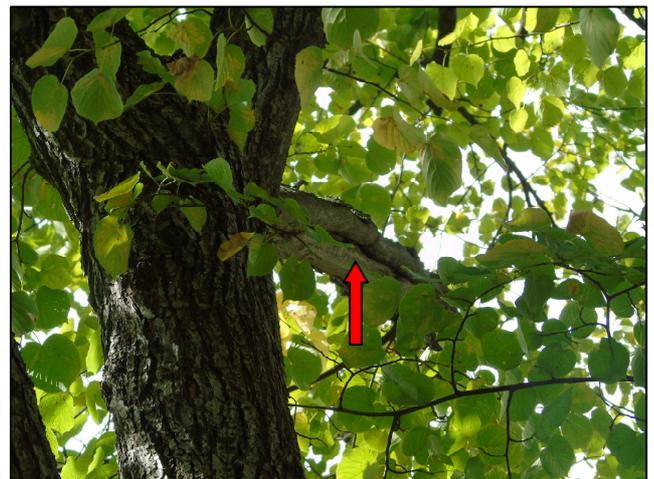
Durch langjährig vernachlässigte Baumpflege haben sich Stammaustriebe zu dicken **Astbüscheln** entwickelt.

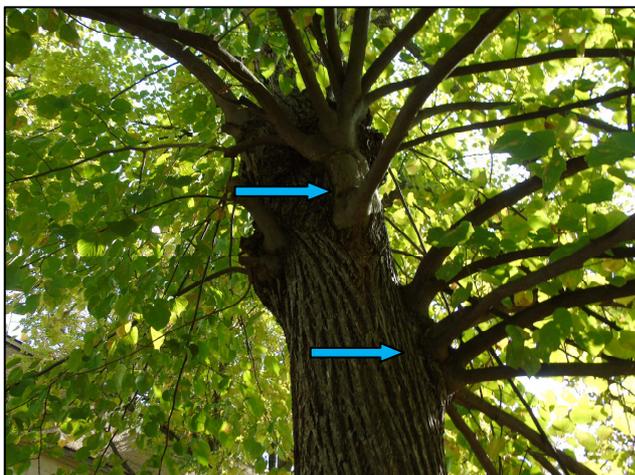
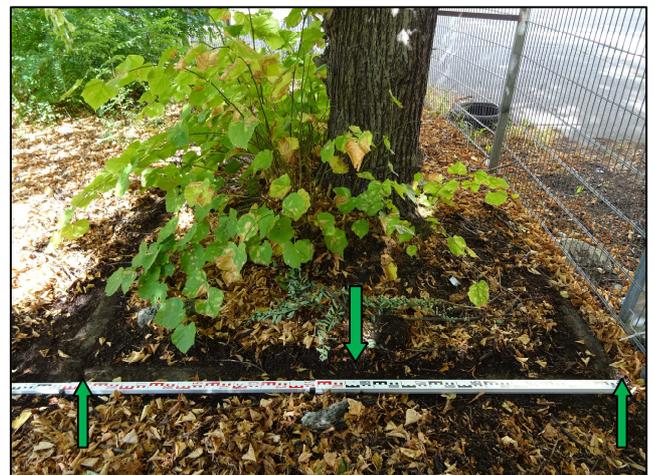
Der Stammfuß steht in nur 0,90 m zur aktuellen Zufahrt, Einfassung 2 x 2 m aus **Tiefborden**

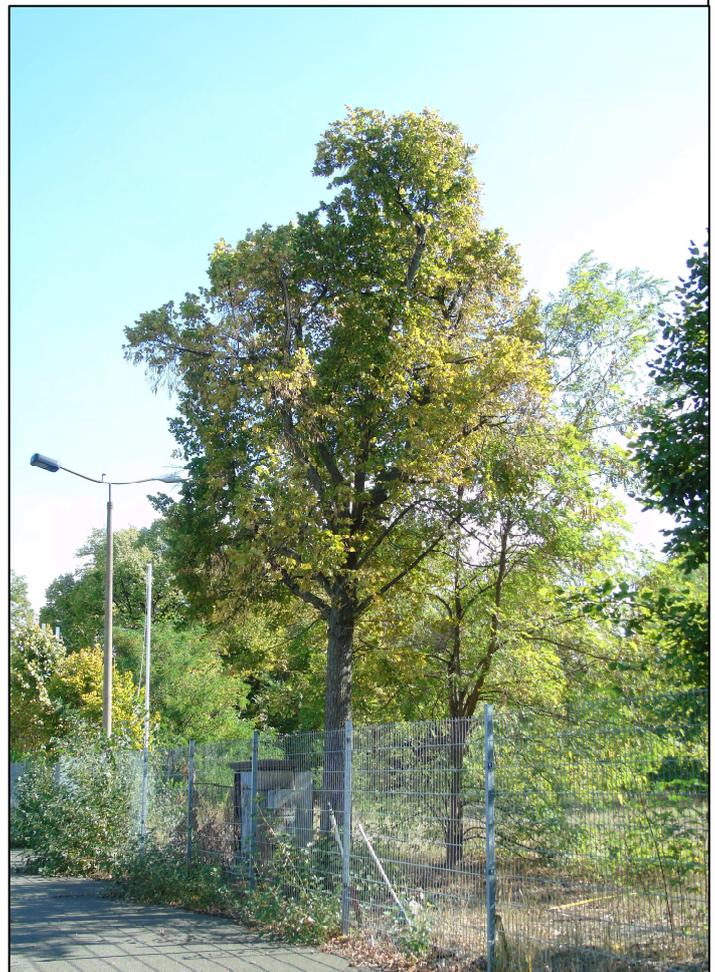
In der Krone findet sich Totholz. Ähnlich der Linde 02026E, zeigen sich auf der westlichen Kronenseite ausgeprägte Risse und Rippenbildung bis zum Kronenansatz.

Aufgrund der Entfernung der Bäume 26 und 27 wird ein oben erwähnter möglicher Brand als Ursache ausgeschlossen.

Anhand der Kronenstruktur wird die Linde in die Vitalitätsstufe 2 bis 3, mit Tendenz zur 3 eingeordnet.

ca. 20% Kroneneinkürzung der geschädigten Äste mit Rippen und Rissen, auf Zugast ableiten,

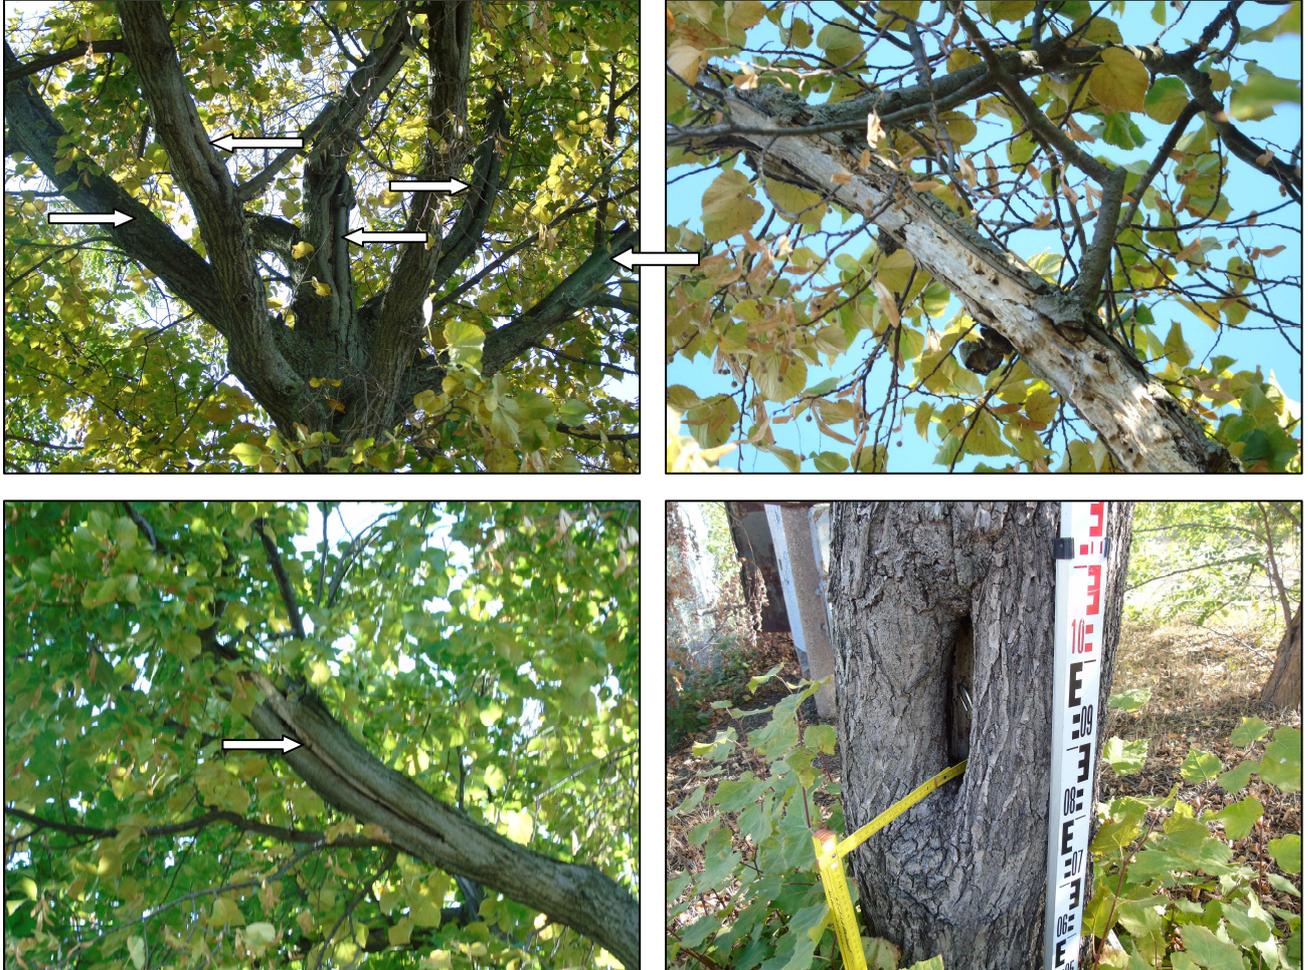
In 0,80 m bis 1,10 m Höhe befindet sich am westlich Stamm ein Anfahrtschaden. Der Sondierstab lässt sich nach unten und oben komplett in den Stamm schieben (1 m Länge). Die Höhlung reicht horizontal 0,25 m tief bei einem Durchmesser von 0,41 m, also mehr als die Hälfte.

**Die Linde ist aktuell nicht mehr bruchsicher. Die Standsicherheit ist gegeben.**

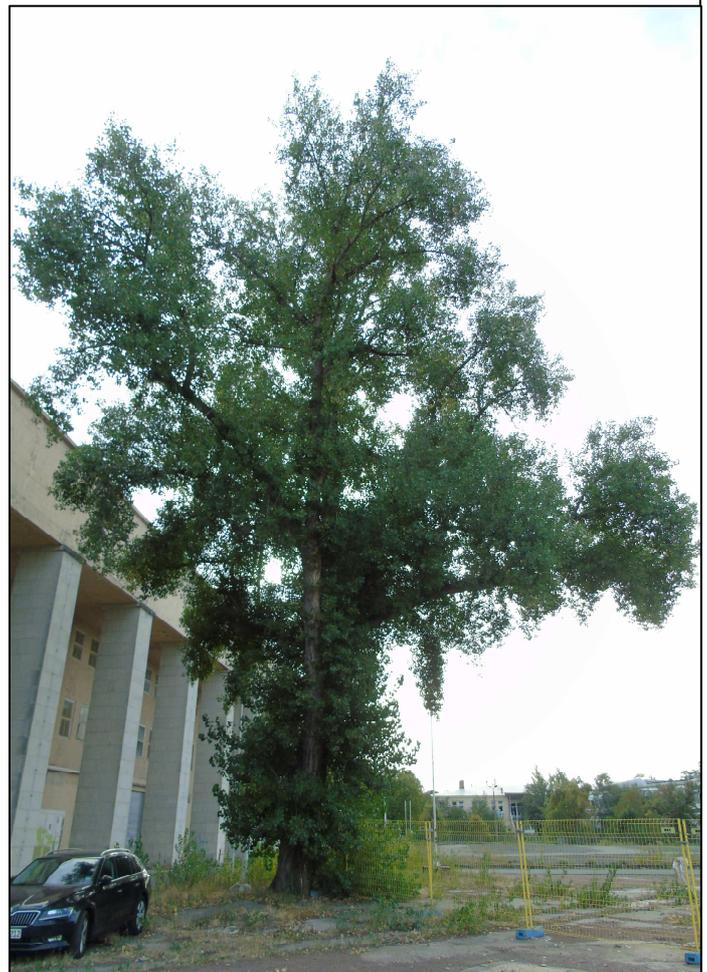
In der Krone findet sich geringfügig **Totholz**. Alte Kappstellen haben bereits wieder **Neuaustriebe** im Starkastbereich (ab 10 cm Durchmesser) gebildet. Diese bündeln sich **besenartig** an der ehemaligen Kappstelle.

Anhand der Kronenstruktur wird die Pappel in die Vitalitätsstufe 2 eingeordnet.

ca. 30% Kronensicherungsschnitt zur Entlastung der Stammfußsituation (Separationsschubbriss), dieser muss regelmäßig wiederholt werden,

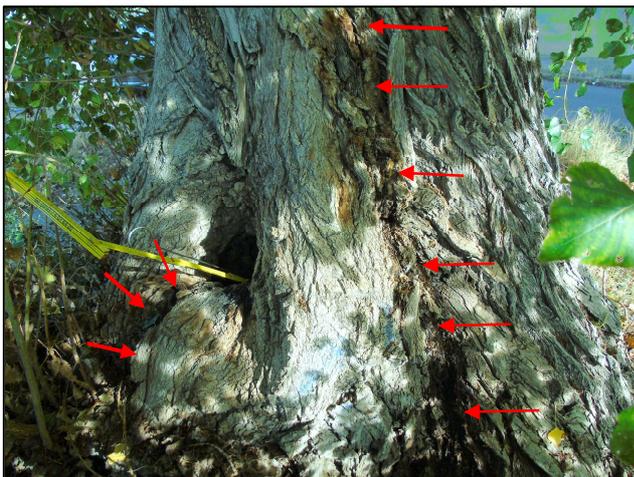
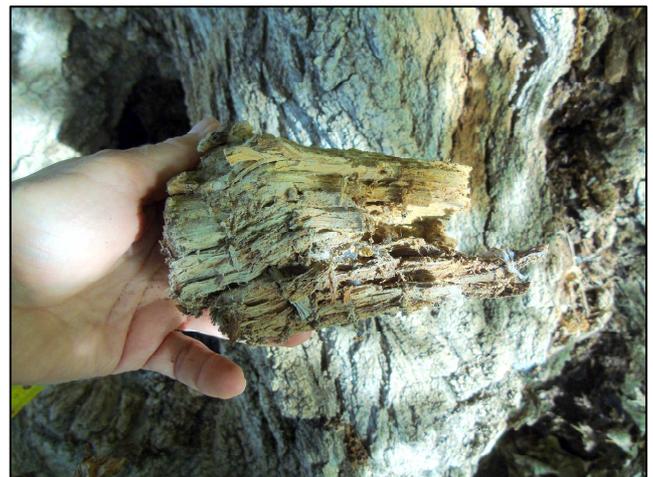
Am Stammfuß unter der Höhlung und am südlichen Stammfuß zeigen sich **nässende Risse**. Der südliche Riss verläuft entlang einer Zugwurzel bis in den Boden. Die Sinkerwurzel schert vom sich im Winde biegende Stamm ab. Nach VTA wird dieses Symptom als Separationsschubris bezeichnet. Er trennt den wichtigen Zuganker vom Baum und macht ihn im Zusammenhang mit der Höhlung (verkleinerter Scherfläche und erhöhte Belastung in der Restwandstärke) besonders gefährlich [11].

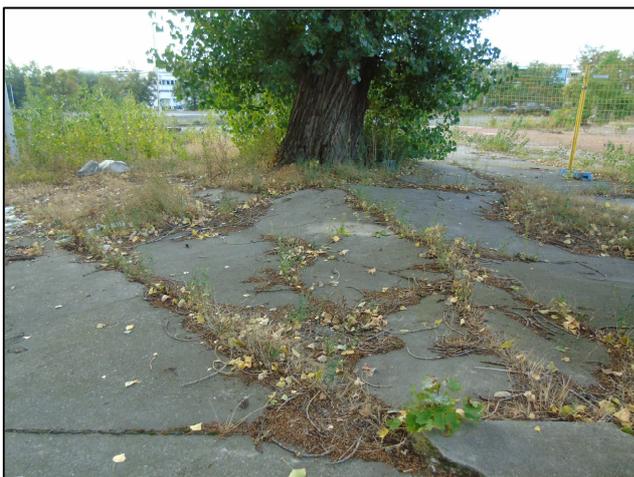
Im Standraum hebt die Betonfläche durch Wurzelwuchs mehrfach auf. Die weitläufigen Ausläufer treiben aus dem Boden teilweise bis auf 2 m Höhe aus. Der Baum hat seine Statik an des Auflager aus Betonasphalt im gesamten Wurzelraum angepasst.

**Die Bruchsicherheit ist nicht gegeben.  
Die Standsicherheit ist nicht gegeben.**
