Aktenrecherche bezüglich umweltrelevanter Aspekte zum Anwesen Karl-Liebknecht-Str. 28 – 32 in Leipzig

- Objekt:** VOLKSHAUS
Karl-Liebknecht-Str. 28 - 32
04107 Leipzig
- Auftraggeber:** Immobilienverwaltungsgesellschaft der ver.di mbH
Schiffbauerdamm 19
10117 Berlin
- Auftragsgegenstand:** Bewertung von einsehbaren Unterlagen bezüglich
Altlasten und zu erwartenden Kontaminationen

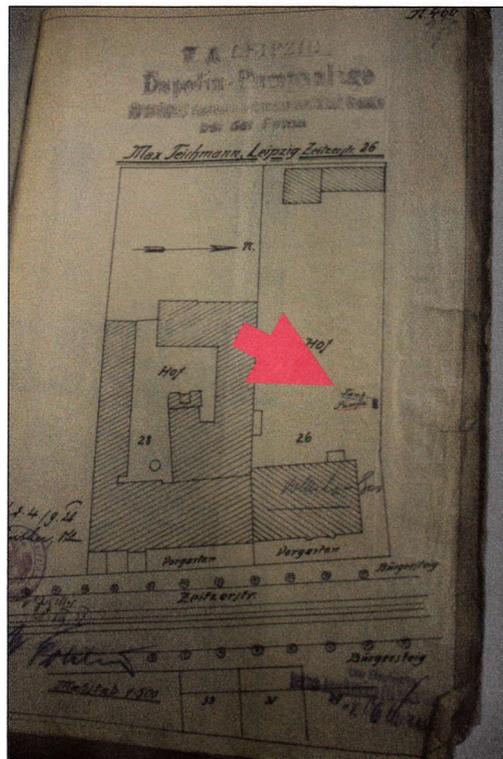
(Zeichnung 1926 - Tankstelle)

1926 – erfolgt der Antrag der Firma Max Teichmann auf eine projektierten Dapolin-Pumpanlage mit einem 2.800 Liter-Tank für „Betriebsstoff“ (Benzol). Der Standort war rechts der Flurstücks-längsseite (heutiger Standort der Lkw-Garagen) vorgesehen. Die Einrichtung der Tankstelle mit unterirdischem Tank (ca. 1,0 m Erdüberdeckung) wurde am 19.11.1926 genehmigt. Ob diese tatsächlich gebaut wurde, lässt sich den Akten nicht entnehmen, obwohl sonst wegen jedem kleinen Umbau Abnahmen erfolgten.

- c) Bei weiter bestehender Unklarheit zum Vorhandensein des 2.800 Liter-Tankes der Privattankstelle, sollte eine Ortung veranlasst werden. Diese erfolgt mit einem Metall-detektor (wie bei der Munitionssuche) und durch Baggerschürfe.

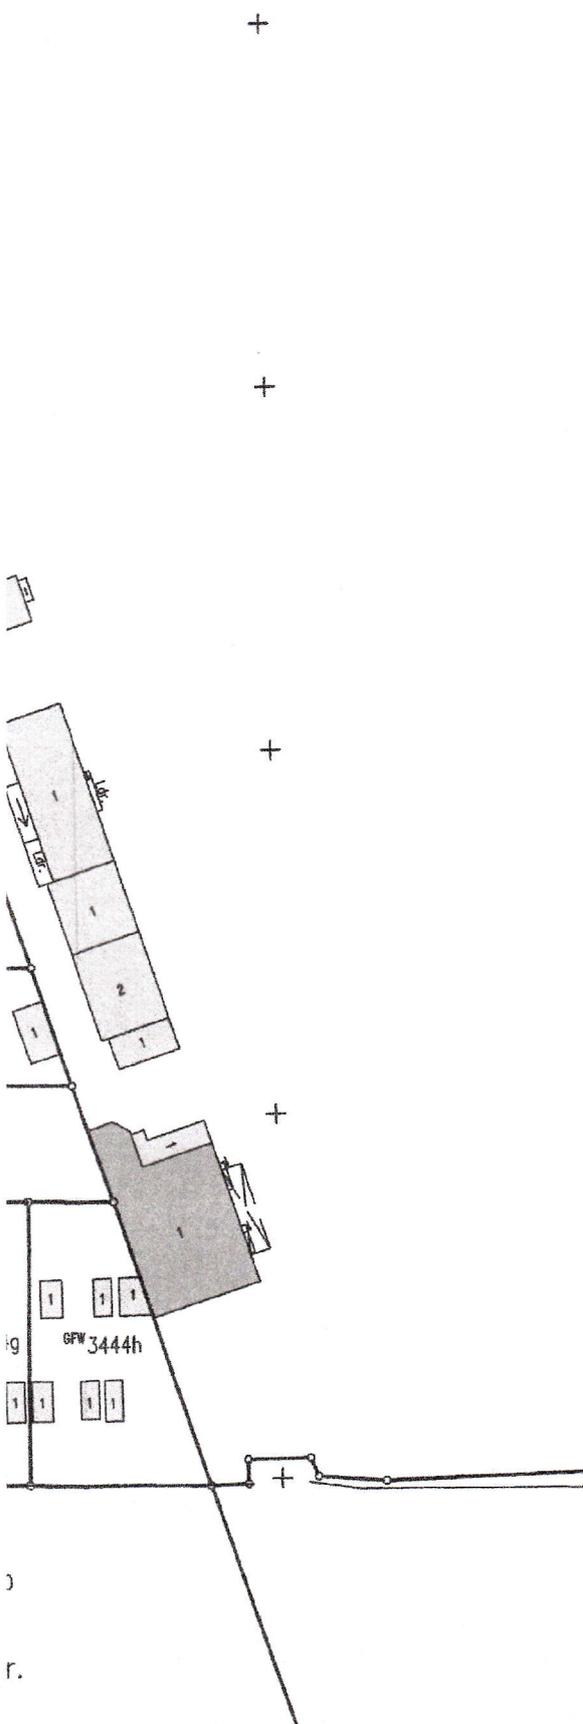
Lageplan mit Darstellung der LHKW-Schadstoffgehalte im Grundwasser im Juni 2020:
 Darstellung der GWMS im GWL 1.8, der LHKW-Schadstoffgehalte,
 der Schadstofffahne, der Bilanzebenen und der Hydroisohypsen
 - Stichtagsmessung 18.06.2020 -

- Es erfolgen Hinweise zu dem Trümmergrundstück und den damit einhergehenden Kontaminationen und ggf. zu vorhandener Munition aus dem II. WK.
- Eine gesonderte Information besagt, dass von dem Grundstück Löbniger Str. 44 (ehemalige chemische Reinigung) eine Kontamination des Grundwassers mit LHKW erfolgt, und dass eine abstromige Fahne in Richtung Nordwest verläuft. Entsprechend gesonderter Auskunft des Amtes für Umweltschutz endet diese LHKW-Fahne in etwa am Dürer-Platz (siehe Zeichnung in der Anlage). Nimmt man eine Verbindungslinie zwischen der Löbniger Str. 44 und dem Floßplatz, so schneidet diese das hiesige Grundstück, mithin eine Passage der LHKW-Fahne durchaus denkbar ist, indes in stark verdünnter Form. Da der Hauptgrundwasserspiegel zwischen -9 und -11 m unter OKG anzunehmen ist, wird bei zukünftig anstehenden Arbeiten das Grundwasser nicht tangiert werden. Wenn insoweit keine Wasserhaltung erfolgt, kann es auch nicht zu Auflagen, z.B. Waschanlage mit Aktivkohlefilter o.ä., kommen.

6. Die Hauptgrundwasserleiter sind ggf. durch abstromige Verunreinigen (LHKW-Lößniger Str. 44) betroffen, ein Handlungsbedarf wird hier nicht gesehen.

Bewertung: Um die mögliche Grundwasserbelastung abklären zu können, wäre ein eigener Kontrollbrunnen, und ein Monitoring dazu, eine sinnvolle Maßnahme. Hierdurch könnten die drei Problemfelder Hohestr. 35, Lößniger Str. 44 und Karl-Liebknecht-Str. 28 (Kfz-Pflege und ggf. Privattankstelle) abgeklärt werden.

- d) Es sollte eine eigene Grundwasser-Messstelle (Kleinbrunnen), bis ca. 11 m Tiefe, eingerichtet werden (Kosten ca. 3.500,00 €), welche an der nördlichen Grundstücksgrenze (Grundstück Nr. 28), hinter den Garagenstandorten, eingebracht werden sollte. Ein Monitoring zu LHKW-Werten und Höhenschwankungen des Grundwassers kann über Probeentnahmen (inkl. Analyse) und Datenlogger erfolgen.
