Bericht zum Auftrag

## **Brutvogelkartierung, ökologische Gebäudeprüfung und Höhlenbaumkontrolle im Volksgarten, Leipzig**

Stand Januar 2021

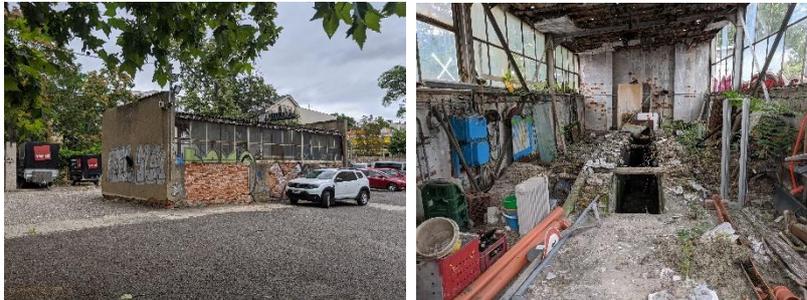
Dieses Gebäude wurde ehemals vermutlich als Fahrzeughalle verwendet. Die Bauart sowie bauliche Substanz wiesen keinerlei Anzeichen für Potenziale auf. Spuren die auf eine Nutzung hindeuten würden, konnten nicht gefunden werden.

Abbildung 3: Außen- und Innenansichten des Fahrzeugschuppens.

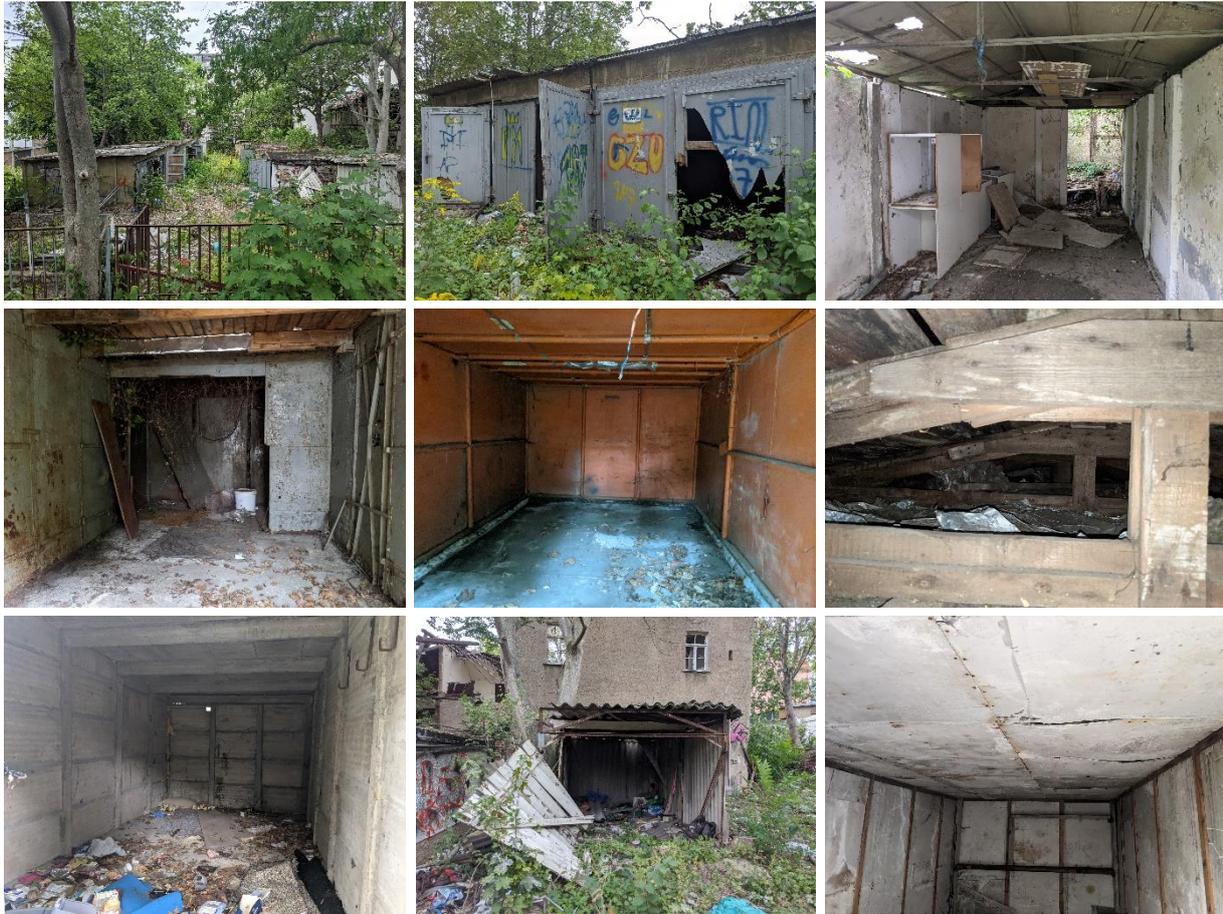
Die Anlage bestand insgesamt aus etwa 12 Einzelgebäuden unterschiedlicher Bauweise (Abbildung 4). In jüngster Vergangenheit wurde diese, laut Aussage des Hausmeisters, von Obdachlosen genutzt. Die vorgefundene Situation bestätigte diese Aussage. Die Tore aller Garagen standen offen. Überall befanden sich größere Müllablagerungen und Unrat sowie Reste von „Diebesgut“ sowie mehrere Schlafplätze.

Abbildung 4: Verschiedene Ansichten der Garagenanlage.

Im Innen- und Außenbereich konnten keine Anzeichen für eine Aktuelle Nutzung durch Vögel oder Fledermäuse gefunden werden. Zwei der Garagen wiesen jedoch einen kleinen Dachstuhl auf, welcher zum Zeitpunkt der Begehung nicht vollständig eingesehen werden konnte.

In allen Fällen in denen Potenziale vorhanden sind, wird eine erneute Prüfung vor dem Abriss empfohlen, oder die geplanten Arbeiten in die Wintermonate zu legen. Für Gebäude 1 und 7 wird eine Prüfung jedoch auch für den letzteren Fall empfohlen.

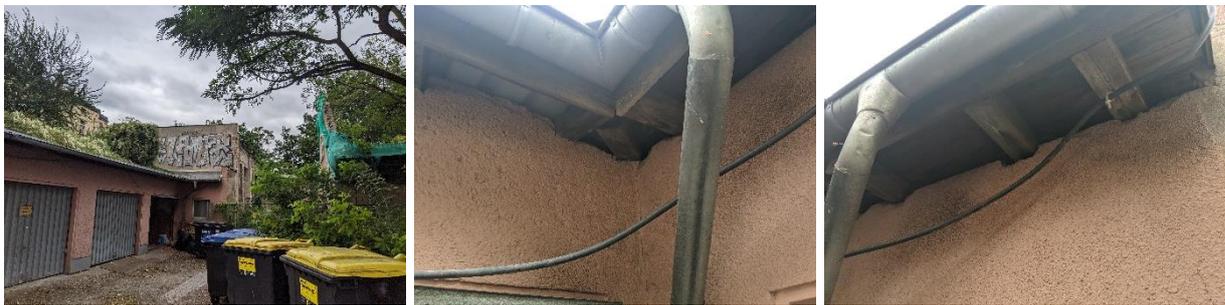
Diese Garagen waren zum Zeitpunkt der Begehung in Benutzung und eine vollständige Kontrolle der Innenräume daher nicht möglich. Durch die Nutzung kann jedoch davon ausgegangen werden, dass sich im Inneren keine Vögel oder Fledermäuse aufhielten. Der Außenbereich wurde ebenfalls abgesucht, und es wurden Strukturen festgestellt, welche Potenziale für gebäudebrütende Vogelarten aufwiesen (Abbildung 5). Diese Feststellung deckt sich mit den Beobachtungen während der Brutvogelkartierung, wo in diesem Bereich bei jeder Gelegenheit Haussperlinge und Hausrotschwänze beobachtet werden konnten. Ein Brutplatz konnte trotz intensiver Beobachtungen jedoch nicht festgestellt werden. Auf der Rückseite der Garagen befanden sich ebenfalls Garagen auf dem Nachbargrundstück. Wo genau die Vögel ihre Nester hatten ließ sich nicht abschließend klären.

Abbildung 5: Außenansichten der Garagen.

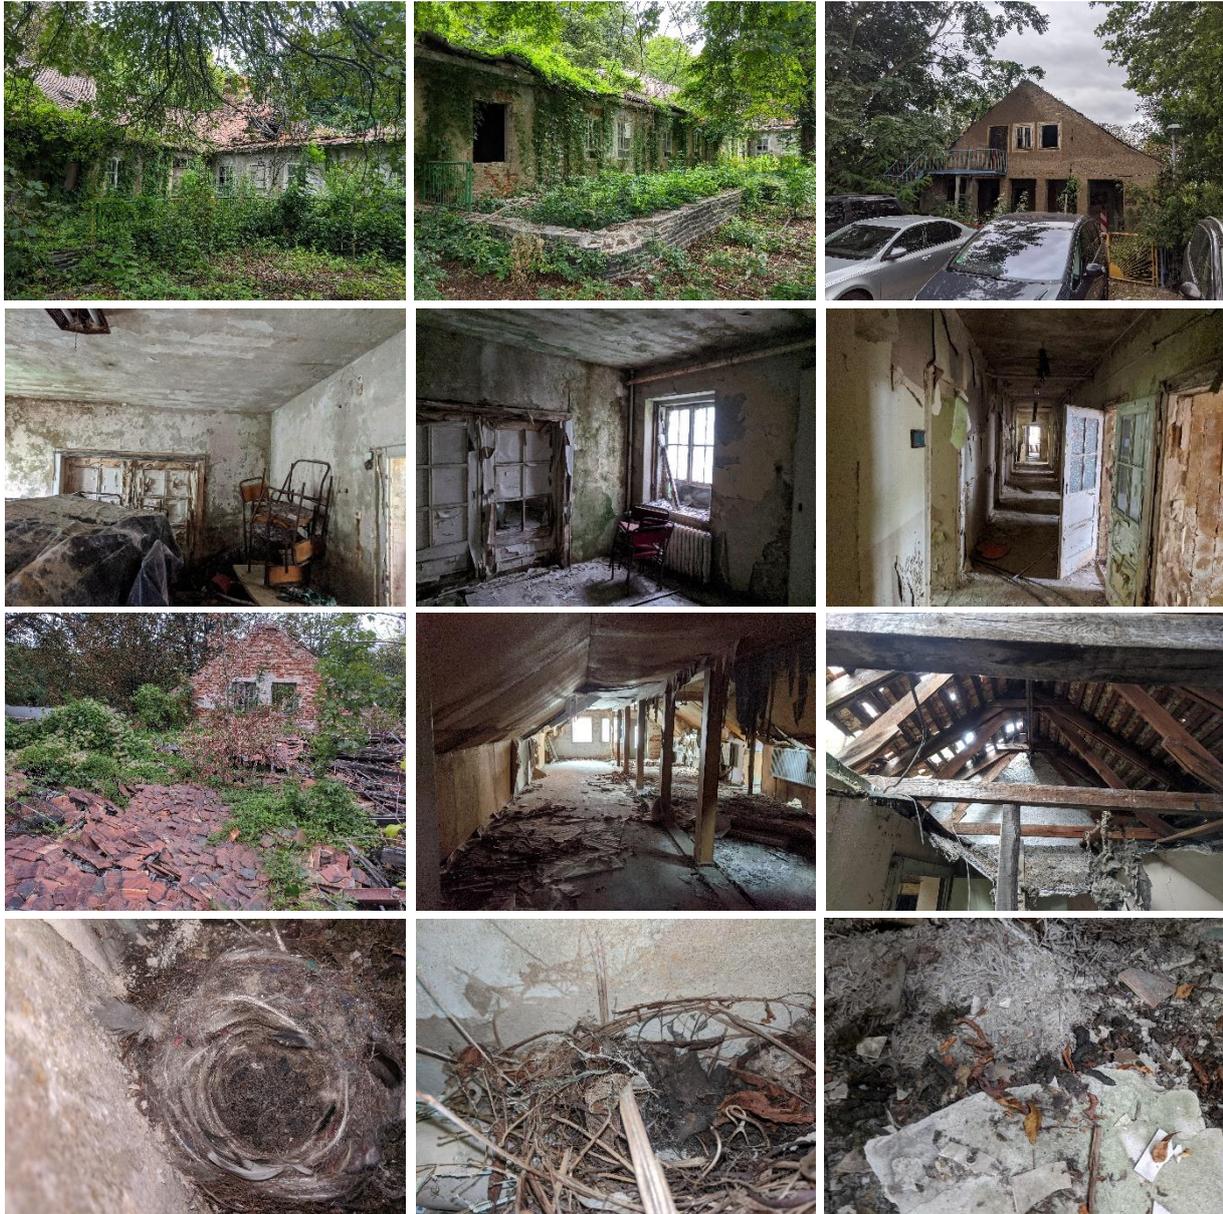
Das nicht unterkellerte Gebäude des ehemaligen Kindergartens wies eine sehr schlechte bauliche Substanz auf (Abbildung 6). Die Dachetage war bereits fast vollständig eingestürzt. Der gesamte Innenraum wies deutliche Feuchtigkeitsschäden auf. Laut Aussage des Hausmeisters steht das Haus bei stärkeren Regenereignissen unter Wasser. Die Kontrolle des Gebäudes ergab zwei Funde von Nestern (Je ein Amsel- und Hausrotschwanznest). Der Zustand der Nester lässt jedoch den Schluss zu, dass diese mehr als 2 Jahre alt sind und somit keine aktuelle Nutzung belegen. Einschränkung muss hier jedoch darauf hingewiesen werden, dass durch den schlechten Baulichen Zustand nicht alle Bereiche zweifelsfrei eingesehen werden konnten. Vor allem in den Überresten des Dachbodens fanden sich viele Höhlungen und Nischen, welche nicht kontrollierbar waren. Der Zustand des Gebäudes (Feuchtigkeit, Lichteinfall, Zugluft) lässt eine Nutzung durch Fledermäuse unwahrscheinlich erscheinen, jedoch nicht zweifelsfrei ausschließen. Dies trifft aufgrund der vorgefundenen Situation jedoch nur für die warme Jahreszeit zu. Eine Nutzung als Winterquartier kann mit hoher Wahrscheinlichkeit ausgeschlossen werden. Diese Annahme wird auch durch den Umstand gestützt, dass im Bereich des Dachbodens zahlreich Marderkot gefunden wurde. Auch wenn in dem Gebäude lediglich 2 Nester gefunden wurden, kann eine zukünftige Besiedelung durch gebäudebrütende Vogelarten in der warmen Jahreszeit nicht ausgeschlossen werden. Die Kartiererergebnisse legen in diesem Zusammenhang eine mögliche Nutzung eines Hausrotschwanzpaares nahe. Der Standort des Geleges konnte aber im Zuge der Brutvogelkartierungen nicht festgestellt werden. Weitere

Gebäudebrüter wurden im Umfeld des Gebäudes nicht registriert. Die Anwesenden Haussperlinge wurden nur in anderen Bereichen des Geländes beobachtet.

Abbildung 6: Außen- und Innenansichten des Kindergartengebäudes, mit deutlichen Anzeichen für Verfall und Feuchtigkeit.

**Vögel:** Je ein altes Nest von Amsel und Hausrotschwanz.

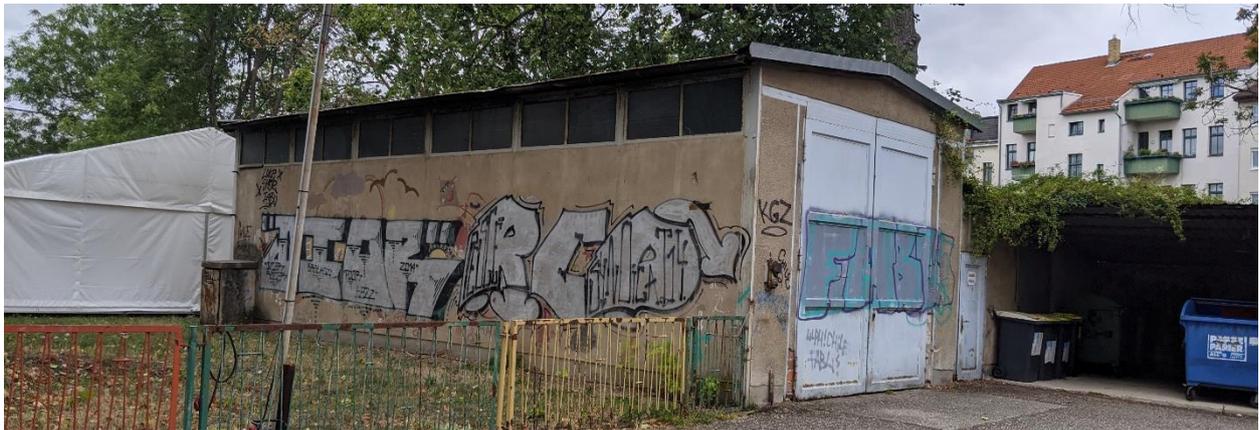
Der Lagerraum war zum Zeitpunkt der Untersuchung noch in Nutzung und konnte daher nicht eingesehen werden. Die Begutachtung der Außenbereiche erbrachte keine Potenziale für Vögel und Fledermäuse (Abbildung 7). Durch die aktuelle Nutzung als Lagerraum (Aussage des Hausmeisters) sowie der Lichteinfall durch Oberlichter schließt jedoch eine aktuelle Nutzung weitgehend aus.

Abbildung 7: Außenansicht des Lagerraums.

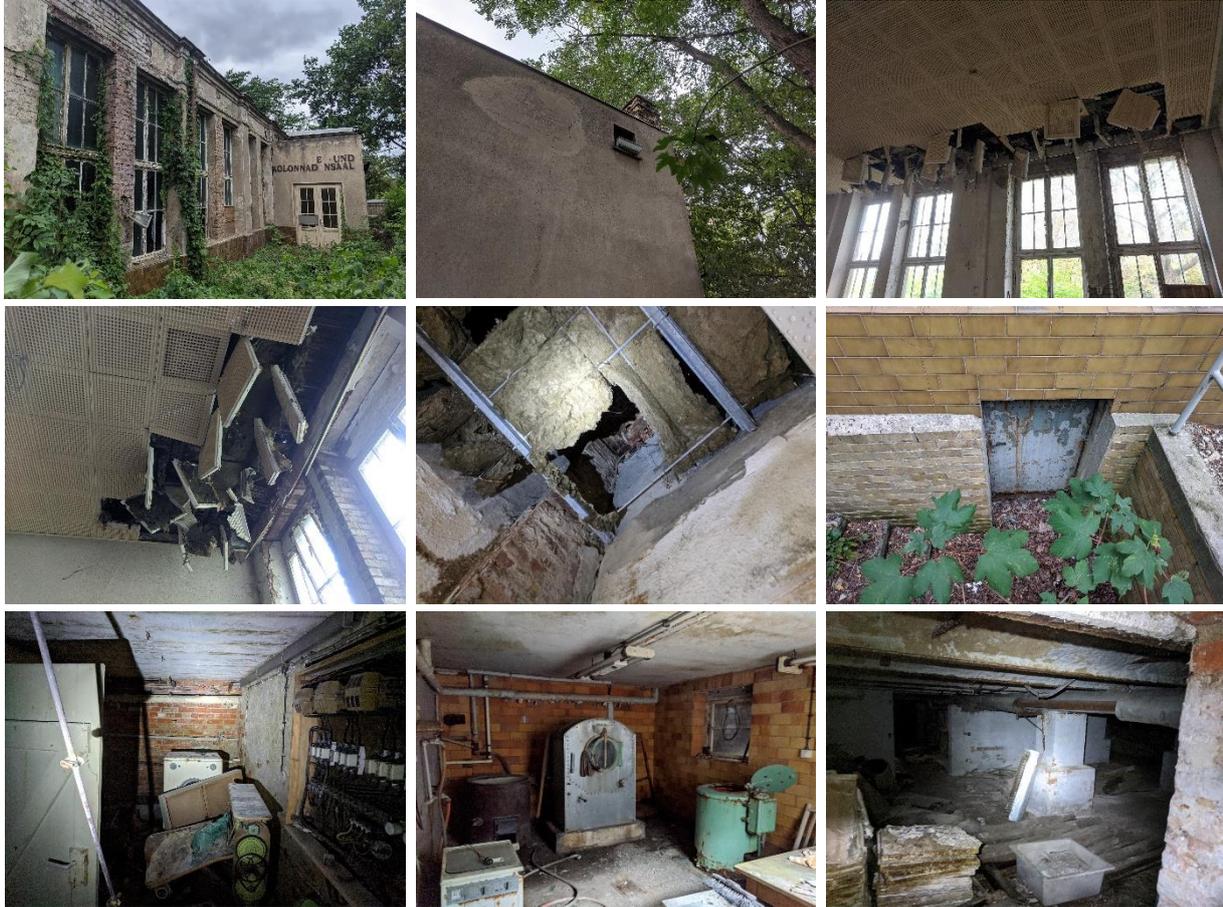
Das ehemalige unterkellerte Saalgebäude wies ebenfalls deutliche Anzeichen des Verfalls auf. Laut Aussage des Hausmeisters ist das Dach undicht und bei Regen dringt Nässe ins Innere ein. Dies konnte durch den Zustand im Inneren bestätigt werden. Eine eingezogene Zwischendecke hing in Teilen von der Decke. Überall konnten Feuchtigkeitsschäden festgestellt werden. Der Saal und die angrenzenden Räume wiesen keine Anzeichen für eine Nutzung durch Vögel und Fledermäuse auf. Der Dachstuhl konnte jedoch nicht eingesehen werden, da es keinen Zugang gab und das Dach sowie die Zwischendecke einsturzgefährdet waren. Der kleine fensterförmige Zugang befindet sich an der Außenseite des Gebäudes in etwa 4 Metern Höhe. Eine Treppe oder Leiter waren nicht vorhanden. Von außen bestehen mehrere Möglichkeiten des Zugangs für Vögel und Fledermäuse. Wie bereits erwähnt konnte der Bereich jedoch nicht eingesehen werden. Auf Grundlage der Vorgefundenen Situation muss von einem gewissen Potenzial für beide Artengruppen ausgegangen werden.

Die Kellerräumlichkeiten konnten nur zum Teil eingesehen werden. Laut Aussage des Hausmeisters befinden sich zwei getrennt voneinander Kellerbereiche. In beiden Fällen waren die Schlösser der vorhandenen Brandschutztüren so verrostet, dass diese nicht geöffnet werden konnten. Der östliche Kellerbereich konnte über einen Lichtschacht betreten werden. Der westliche Kellerbereich konnte nur unvollständig von außen durch ein kleines Kellerfenster

eingesehen werden. Weite Bereiche des Kellers waren so nicht einsehbar. Der Keller wies mit einigen Einschränkungen ein gewisses Potenzial für Fledermäuse auf.

Abbildung 8: Außen- und Innenansichten des Saalgebäudes mit Keller.

Sowohl der Keller als auch der Dachboden des Saalgebäudes weisen Potenziale für Vögel und Fledermäuse auf. Eine Kontrolle war nicht möglich und muss vor Abriss unbedingt durchgeführt werden.

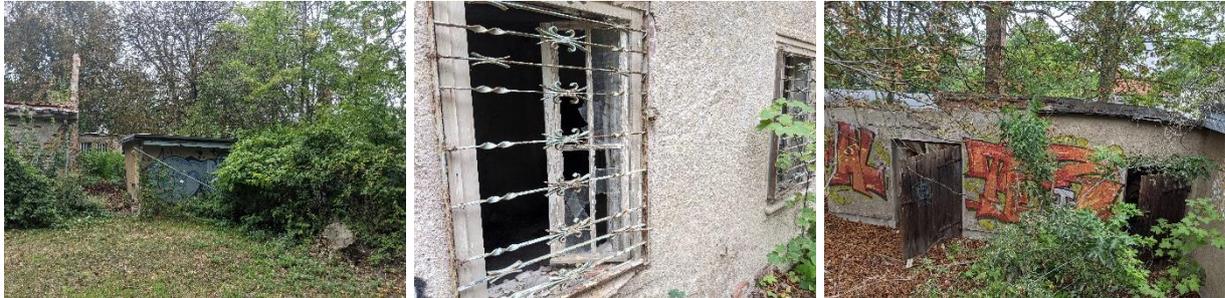
Die Beiden Schuppen befanden sich in einem baulich schlechten Zustand (Abbildung 9). Bei einem der Gebäude war das Dach bereits vollständig eingestürzt, das andere in Teilen. Fenster und Türen waren nicht mehr vorhanden. Es konnten keine Funde gemacht oder Potenziale identifiziert werden.

Abbildung 9: Außenansichten der beiden kleinen Schuppen.

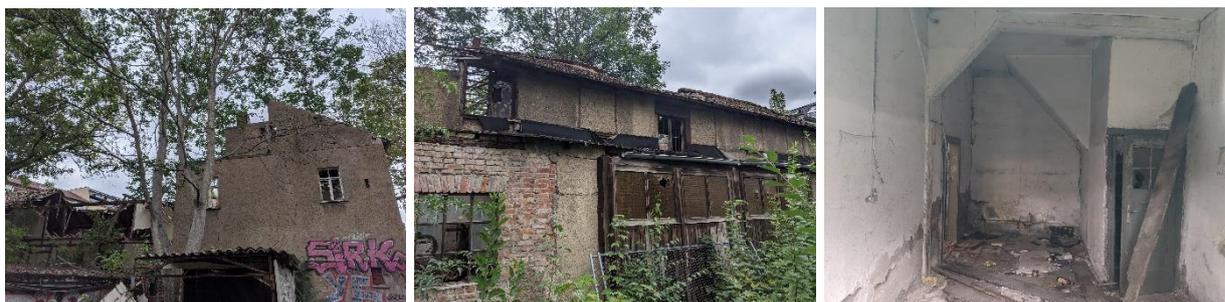
Das ehemals vermutlich als Werkstatt genutzte Gebäude war ebenfalls bereits im Verfall, das Dach und das 1. OG eingestürzt (Abbildung 10). Die Innenräume konnten zum einen aufgrund einer akuten Einsturzgefahr, zum anderen wegen zugeschraubter und vergitterter Fenster und Türen nicht eingesehen werden. Es ist jedoch aufgrund der vorgefundenen Situation sehr unwahrscheinlich, dass das Gebäude als Winterquartier für Fledermäuse nutzbar wäre. Spuren für eine aktuelle Nutzung durch Vögel oder Fledermäuse konnten nicht gefunden werden.

Abbildung 10: Außen- und Innenansichten des Werkstattgebäudes.

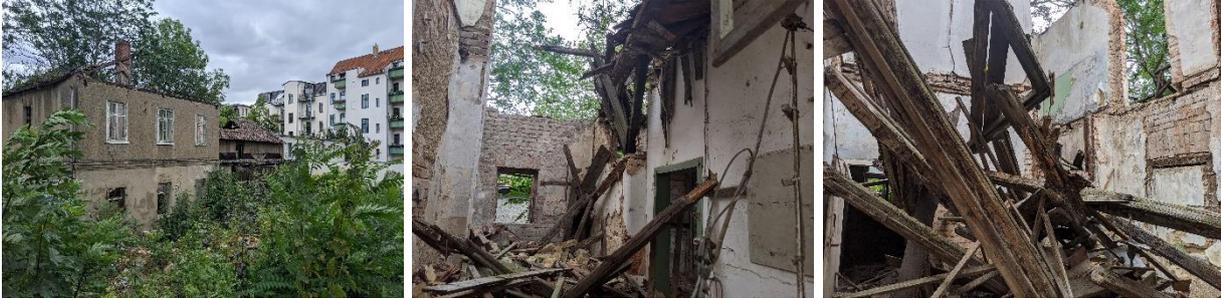
Das zur Werkstatt gehörende ehemalige Wohngebäude war zum Zeitpunkt der Besichtigung bereits vollständig verfallen. Das Dach und auch die Zwischendecken lagen auf dem Boden. Eine Besichtigung war nicht möglich, aber in diesem hier vorliegenden Zusammenhang auch nicht nötig.

Abbildung 11: Außen und „Innen“-Ansichten des Wohngebäudes.
