Bericht zum Auftrag

Fortschreibung Übersichtsbegehung und Potenzialanalyse

Friedrich-Bosse-Straße, Leipzig-Möckern

Stand September 2022

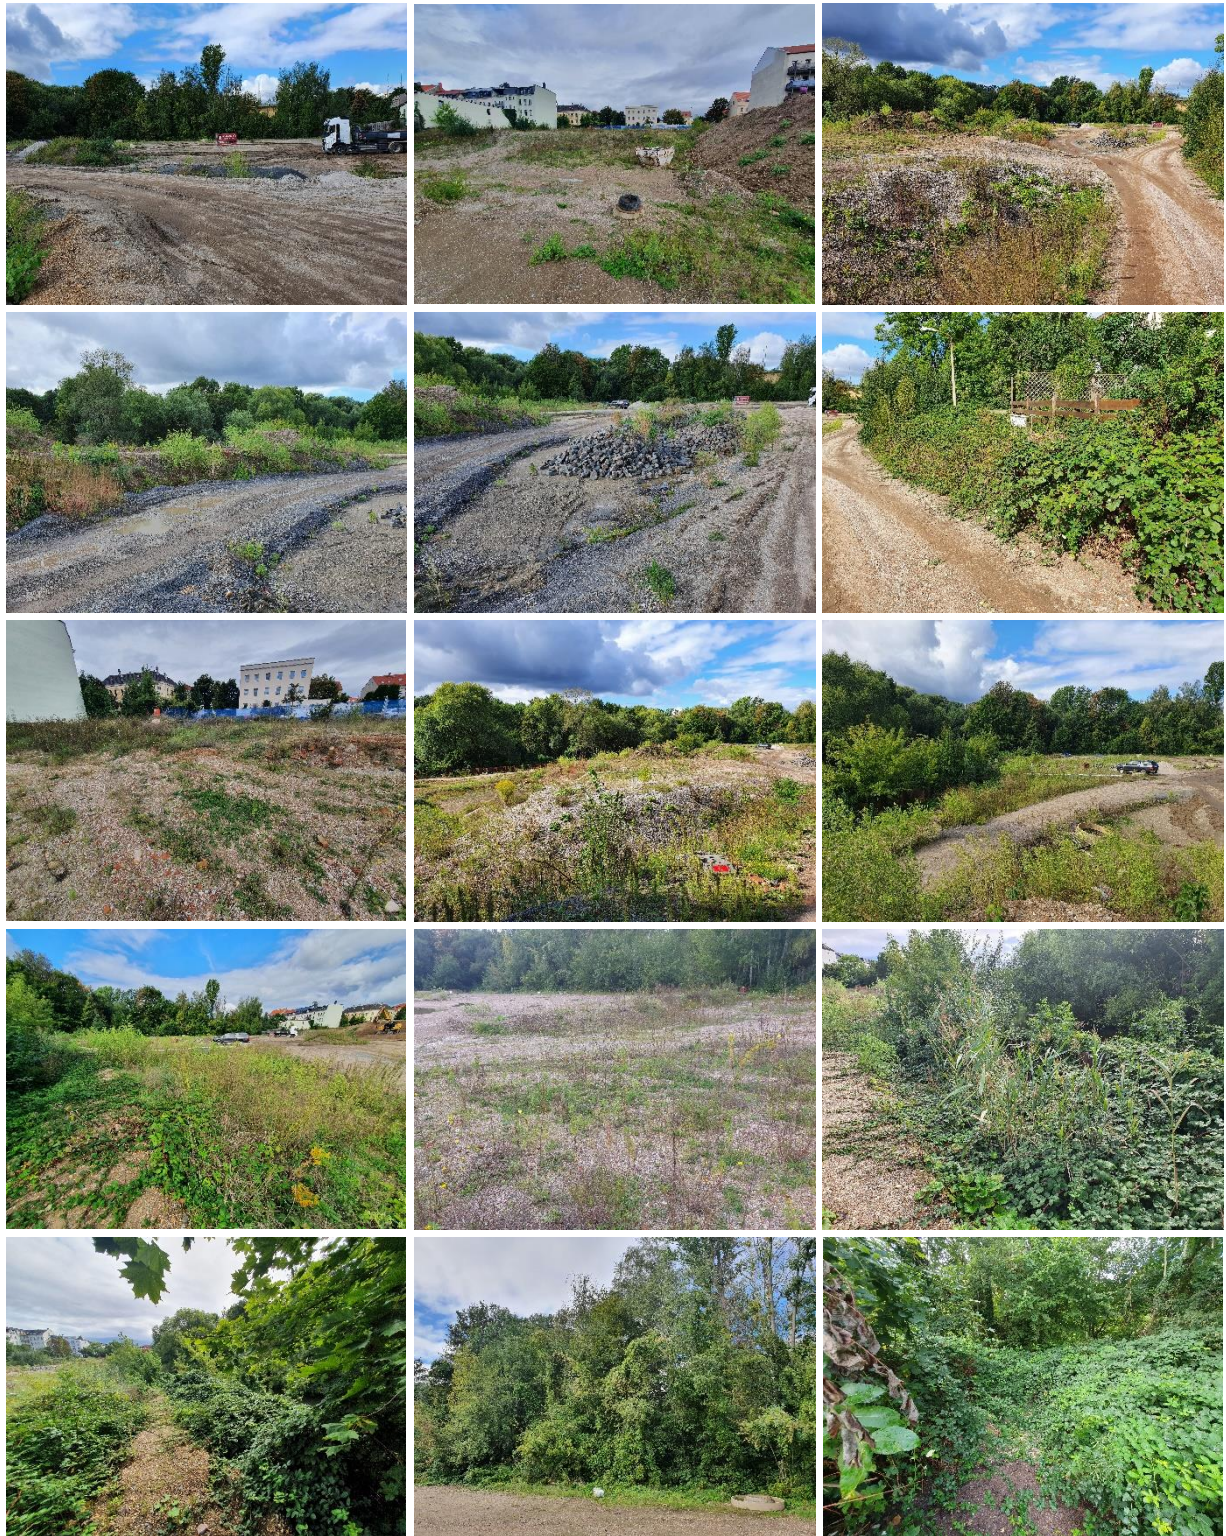
Abbildung 2: Verschiedene Ansichten der Fläche in der Friedrich Bosse Straße, Leipzig-Möckern.

Die unsanierten Flächen (orange/gelb) sollen in einem nächsten Schritt saniert werden. In Abbildung 2 ist durch verschiedene Fotos der aktuelle Flächenzustand dokumentiert.

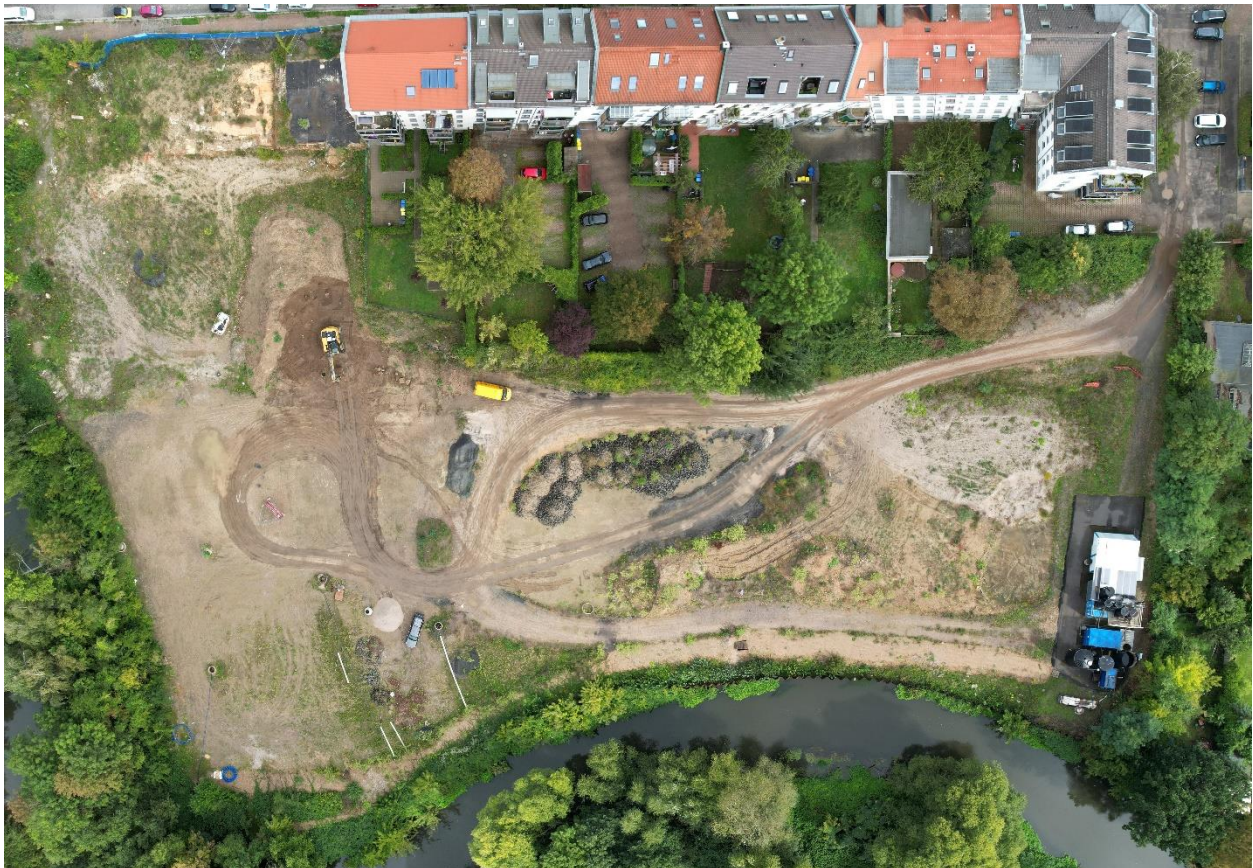
Abbildung 3: Flächenübersicht Friedrich-Bosse-Straße

Im Vergleich zum Flächenzustand von 2021 wurden durch die Kontrolle nur wenig grundsätzliche Veränderungen festgestellt. Eine Übersicht des Flächenzustandes ist in Abbildung 3 dargestellt.

Trotz der geringen Niederschlagsmengen in den vergangenen Monaten, wies die Fläche weiterhin in Teilen feuchte Bodenverhältnisse auf. Dies zeigte sich auch in anstehendem Wasser. Das Substrat ist grobkörnig, aber stark gesetzt bzw. verdichtet und strukturarm. Während 2021 große Teile der Fläche ohne jeglichen Bewuchs waren, hat sich auf den Freiflächen und Haufwerken im aktuellen Jahr eine unterschiedlich stark ausgeprägte Ruderalvegetation eingestellt (Abbildung 4). Lediglich die tiefliegenden feuchten Bereiche, Baustellenwege und aktuellen Arbeitsflächen waren frei von Aufwuchs.

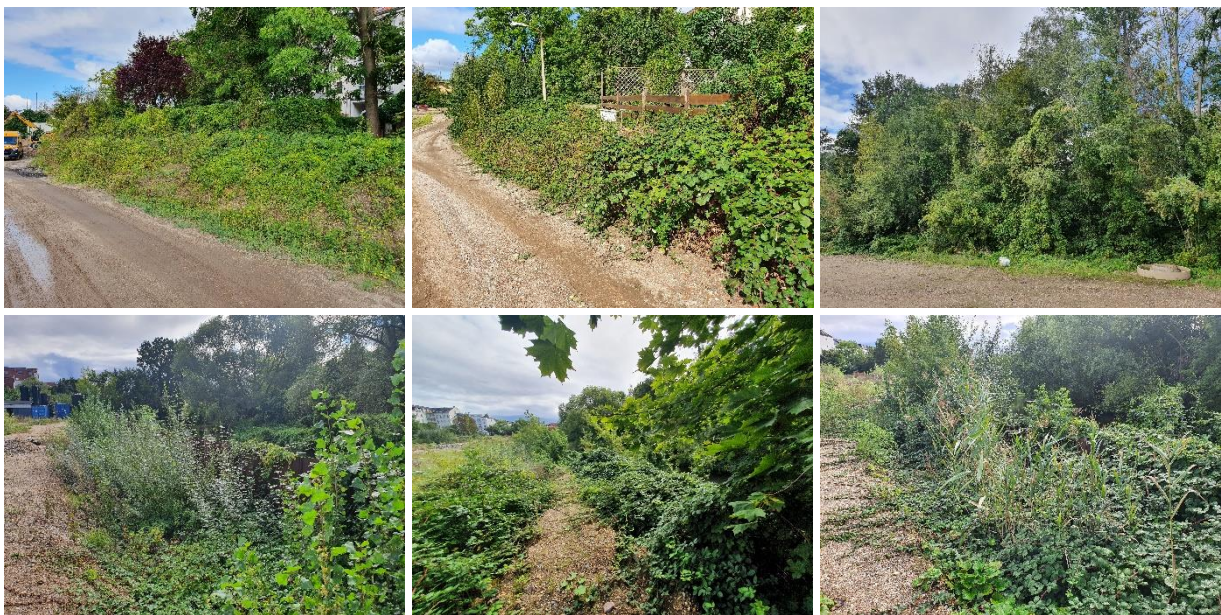
Abbildung 5: Randbereiche mit Hecken und Gehölzen.

Die hier im Speziellen zu betrachtenden, randlich gelegenen Sanierungsbereiche wiesen im Allgemeinen einen inzwischen üppigen Bewuchs mit Stauden, (Brombeer-) Hecken und Gehölzen auf (Abbildung 5). Entlang der Uferspundwand haben sich bereits auch kleinere Röhrichtbestände ausgebildet. Der westlich gelegene Gehölzsteifen besteht aus überwiegend jungen Bäumen. Üppige Rankengewächse bilden mit diesen zusammen einen dichten und gut strukturierten Bestand.

Im Vergleich zum Flächenzustand aus 2021 hat sich mit Blick auf potenzielle Habitatstrukturen nur wenig geändert. Wobei durch den fortgeschrittenen Vegetationsaufwuchs in den Randbereichen potenzielle Brutmöglichkeiten für verschiedene freibrütende Arten entstanden sind. Eine Vogelbrut innerhalb der Randbereiche kann somit in der kommenden Saison 2023 nicht mehr ausgeschlossen werden. Ein geplanter Eingriff sollte daher in der kalten Jahreszeit durchgeführt werden. Bodenbrütende Arten können aufgrund der ständigen Bautätigkeit sowie weiteren Faktoren ausgeschlossen werden. Das zu erwartende Artenspektrum unterscheidet sich jedoch nicht von 2021.

Um die Verhältnisse besser einschätzen zu können, wird eine ordentliche Kartierung der betroffenen Artengruppen im Jahr 2023 empfohlen.

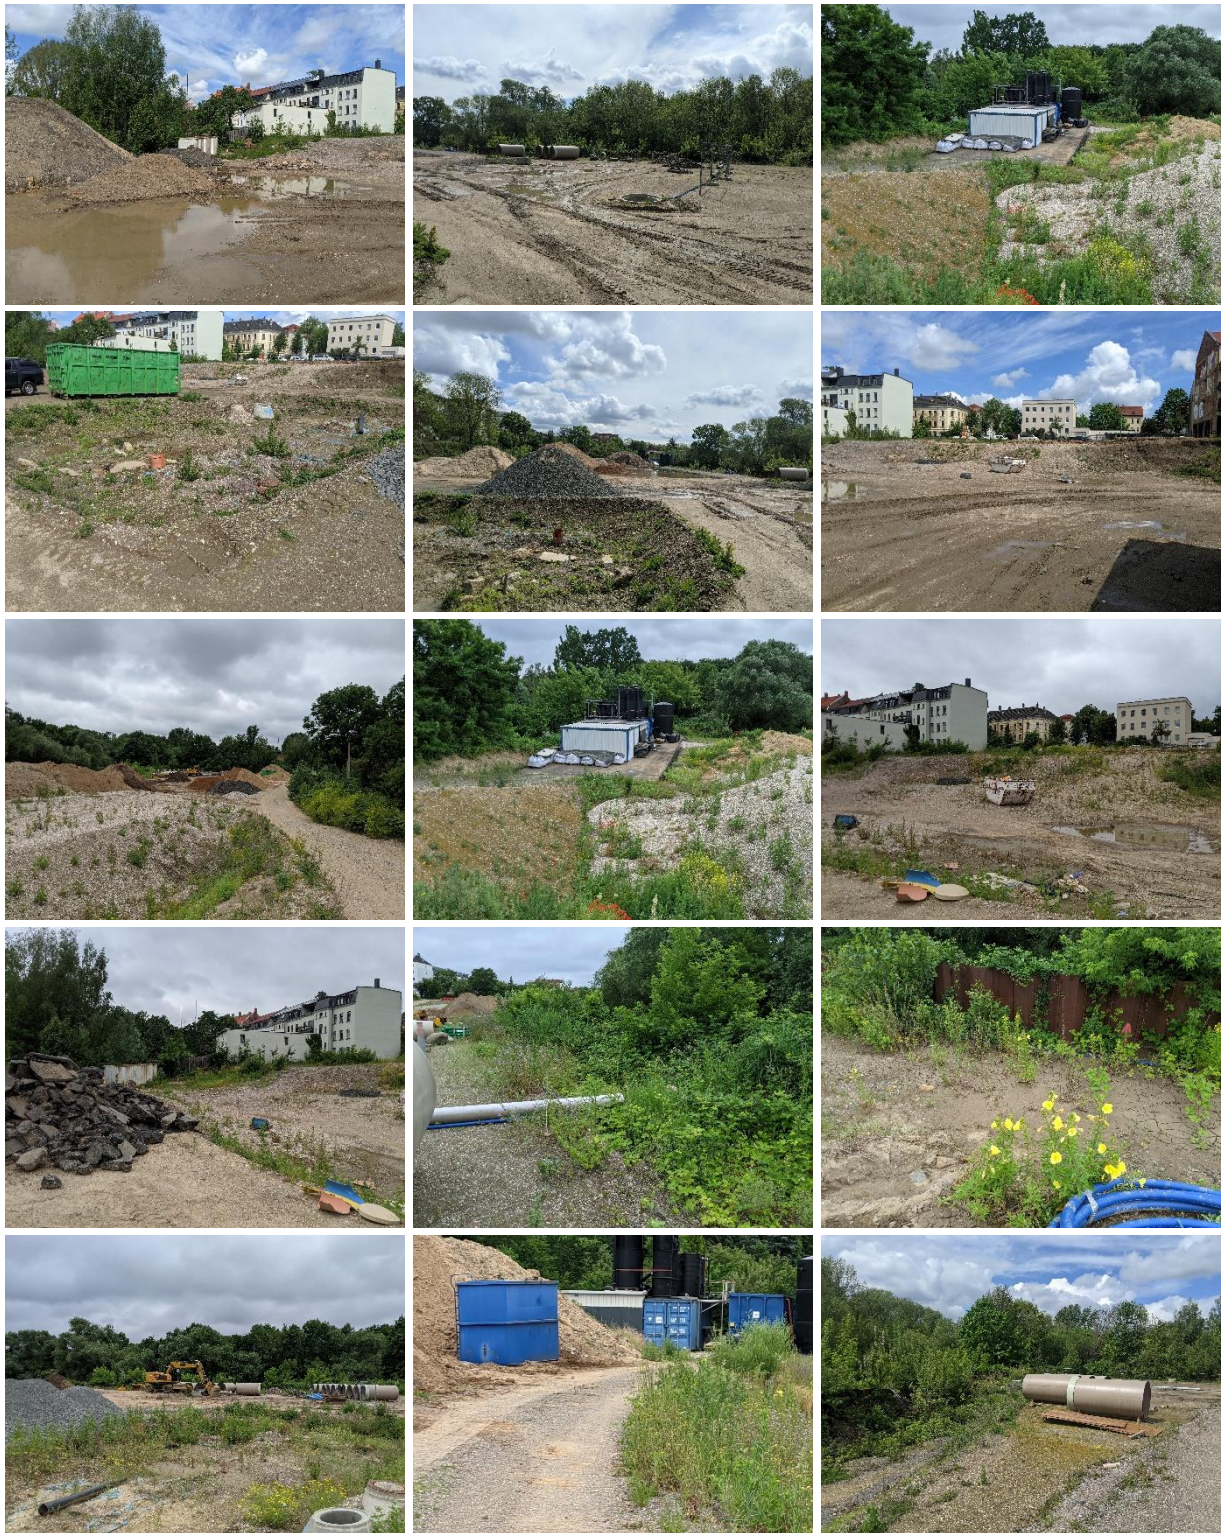
Abbildung 3: Verschiedene Ansichten der Fläche in der Friedrich Bosse Straße, Leipzig-Möckern.

Die südliche Grundstücksgrenze verlief direkt entlang der Weißen Elster. Zur Sicherung des Ufers für den Bodenaustausch und die Großlochbohrungen sowie insbesondere auch zur Abstomsicherung des Grundwasserleiters für die Altlastensanierung (Grundwasser-Reinigungsanlage) wurde entlang der Grenze eine Spundwand errichtet. Neben einer nur in kleinen Teilen vorhanden und sehr spärlichen Ruderalvegetation fanden sich größere Pflanzen (Bäume und Büsche) lediglich außerhalb des Projektgebiets (westliche und östliche Grundstücksgrenze, sowie in den Gärten der nördlich angrenzenden Wohnbebauung). Entlang der Spundwand hatte sich ein schmaler Streifen aus sehr jungem Aufwuchs (Weide, Ahorn,

Brombeeren und verschiedenen Stauden) ausgebildet. Der Untergrund bestand weitestgehend aus einem Gemisch aus Erde, Mineralgemisch und Tragschichten einer Baustraße sowie Sand und Schlamm. Die Fläche wies an vielen Stellen feuchten Boden bis hin zu mehreren cm über Flur stehendem Wasser auf. Vor allem nach stärkeren Regenereignissen standen große Teile unter Wasser oder waren zumindest mit Wasser gesättigt. Überall auf dem Grundstück wurden Baumaterialien (Rohre verschiedener Größe, Gullideckel, Stahlplatten, etc.) und Container gelagert. Während der Begehungen konnten verschiedene Bau- und Erdarbeiten beobachtet werden. In größeren, aber regelmäßigen Abständen frequentierten Kiplader (LKW) die Fläche und ein Radbagger wurde für Erdarbeiten (Lagerung diverser kleiner Haufwerke) eingesetzt.

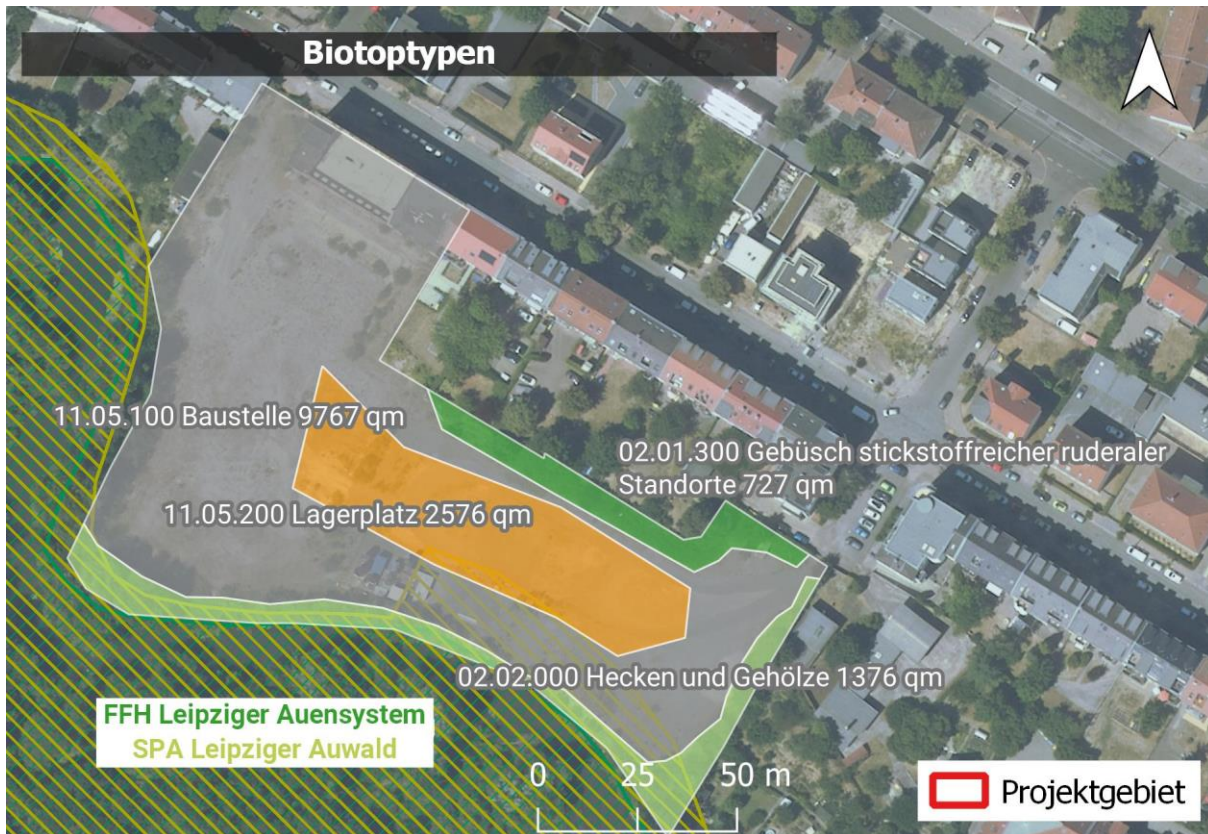
Abbildung 4: Karte der Biotoptypen.

Der geschützte Biotoptyp „Höhlenreicher Einzelbaum“ konnte nicht gefunden werden. Da die Bäume zum Zeitpunkt der Begehung im belaubten Zustand waren, könnten eventuell vorhandene Höhlen jedoch nicht eingesehen werden. Die Gehölzstruktur lässt jedoch den Schluss zu, dass

dieser Biotoptyp tatsächlich nicht vorhanden war. Die Lage der Flächen ist Abbildung 4 zu entnehmen.

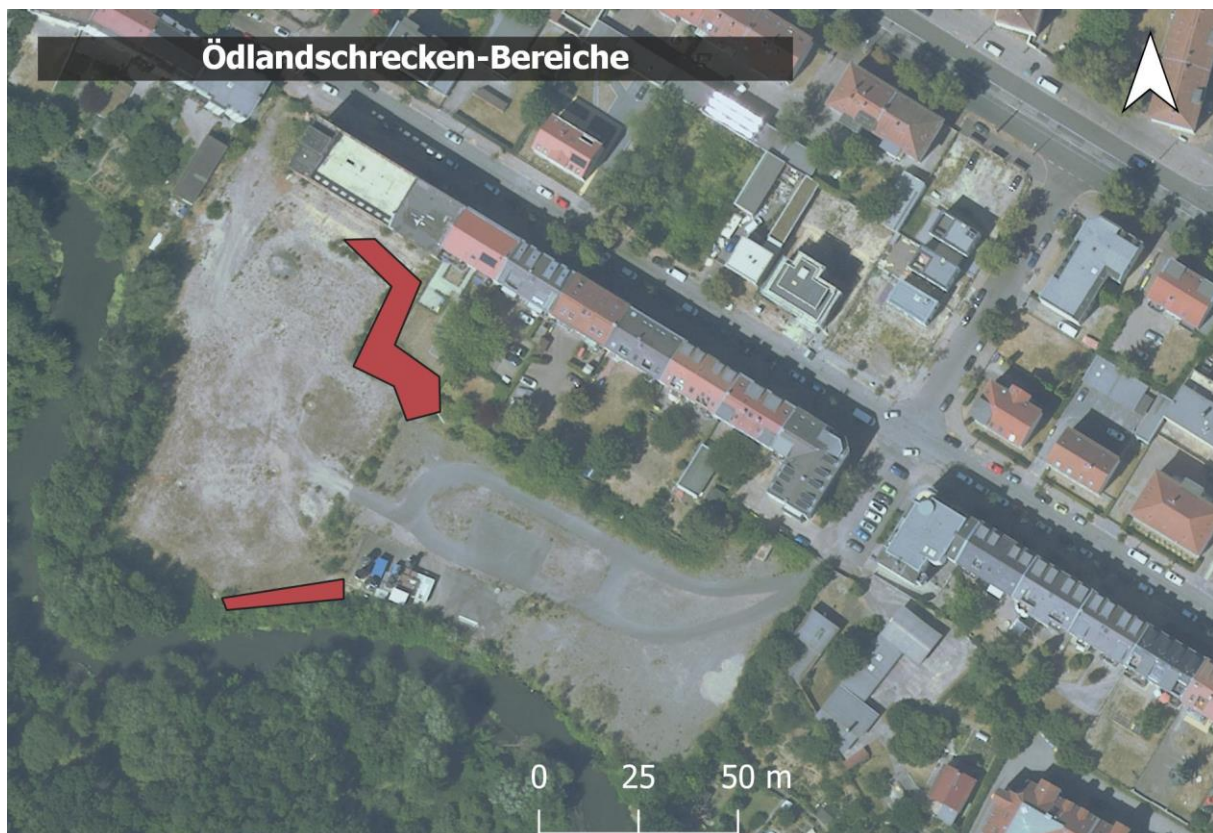
Abbildung 5: Bereiche mit Beobachtungen der Ödlandschrecke.

Die Art wurde in Randbereichen mit zwei Individuen beobachtet, ein Vorkommen gilt somit als sicher. Durch den feuchten Bodencharakter standen jedoch nur geringe Teile der Fläche im Umfang von ca. 500qm als Lebensraum zur Verfügung (Abbildung 5). Es bestand im Zusammenhang mit den gemachten Beobachtungen sowie der Zusammensetzung benachbarter Bereiche jedoch die Möglichkeit, dass diese Individuen lediglich von dort eingewandert waren und nicht direkt auf der Fläche mit einer eigenständigen Population vorkamen. Diese Annahme wird vor allem durch den feuchten Bodencharakter und den anhaltenden Bauarbeiten gestützt.
