## **BEGEHUNGSPROTOKOLL**

Begehung am: 26.08.2019

Ort: Hafenwerk, Lützner Straße/Karl-Heine-Kanal

Thema: Geländebegehung

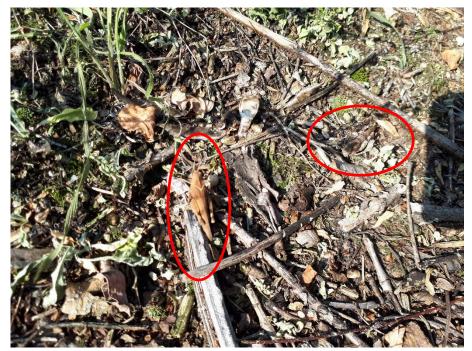
Blauflügelige Ödlandschrecken
