Historische Erkundung

Altstandort
"Ehem. Hühnerfarm"
Gaswerksweg
04319 Leipzig

Altlastenkennziffer: 13 273 166

SakostaSKB GmbH
09. Februar 2016

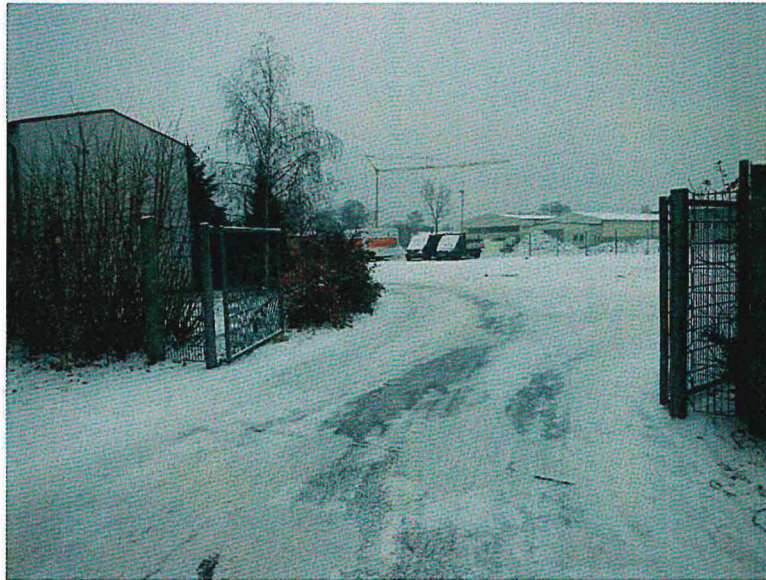
Foto 1

Blick auf die Zufahrt zum Altstandort (hier Flurstück Nr. 237/6); das Flurstück ist eingezäunt jedoch öffentlich zugänglich, da die Zufahrt zum ALDI-Markt über das Flurstück Nr. 237/6 führt.

Aufnahmedatum: 06.01.2016 / Blickrichtung: N

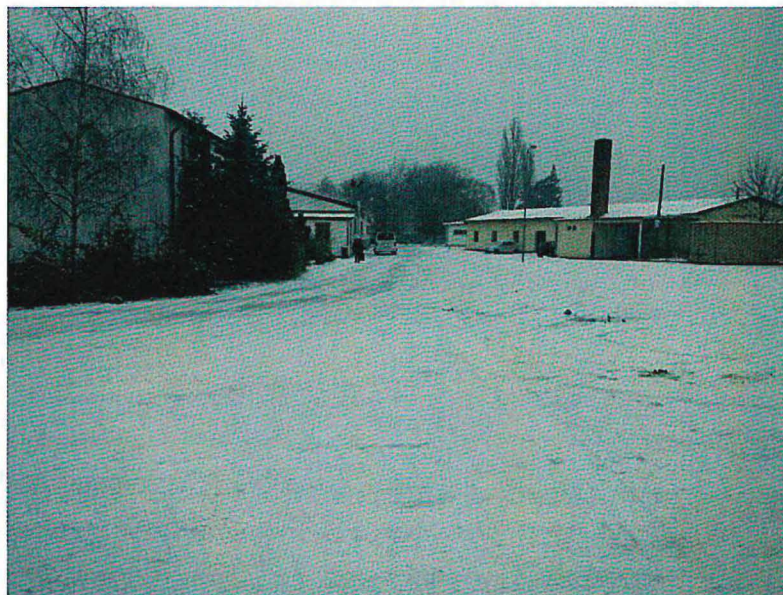
Foto 2

Blick auf den Altstandort (Flurstück 237/6); links im Bild ist die Giebelseite des Wohnhauses Gaswerksweg 5 zu sehen, dahinter ein Lagergebäude und rechts im Bild ein ehem. Stallgebäude, welches aktuell ebenfalls als Lagergebäude genutzt wird. Die Geländeoberfläche ist in diesem Bereich des Altstandortes versiegelt.

Aufnahmedatum: 06.01.2016 / Blickrichtung: NE

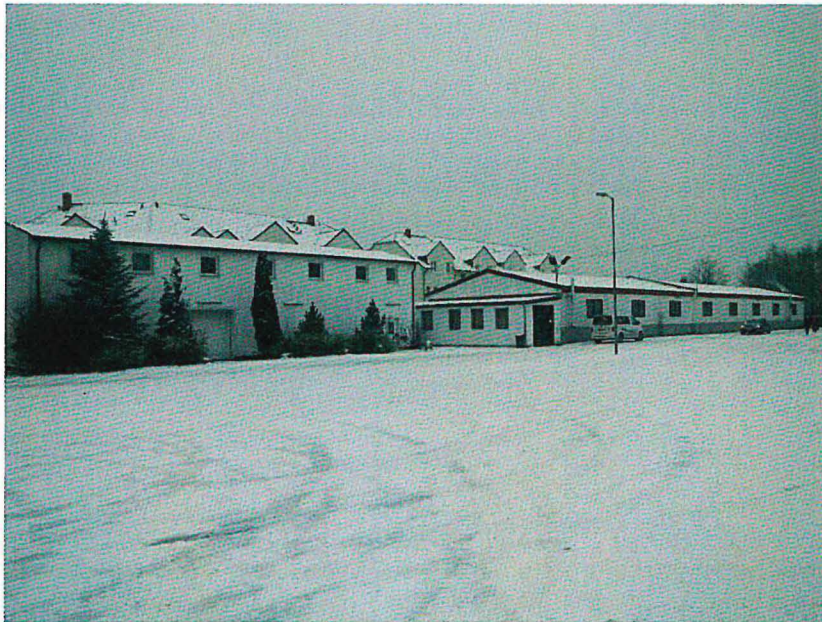
Foto 3

Blick auf das derzeit als Wohnhaus genutzte Gebäude Gaswerksweg 5 sowie auf die Lagerhalle des ehem. Wellpappenwerkes. Im Hintergrund ist die Wohnbebauung an der Topasstraße zu sehen.

Aufnahmedatum: 06.01.2016 / Blickrichtung: ESE

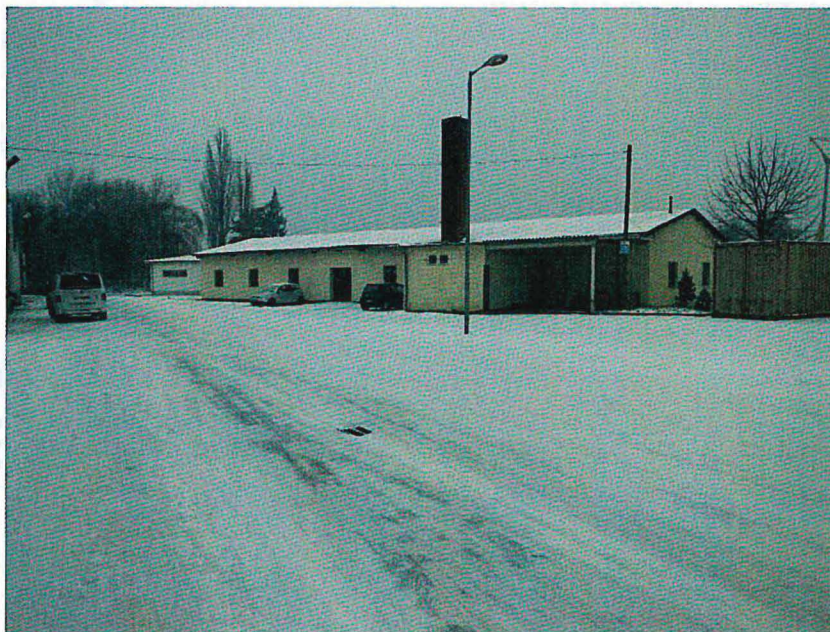
Foto 4

Blick auf ein ehem. Stallgebäude der LPG Tierproduktion, welches derzeit als Lagerraum genutzt wird.

Aufnahmedatum: 06.01.2016 / Blickrichtung: NNE

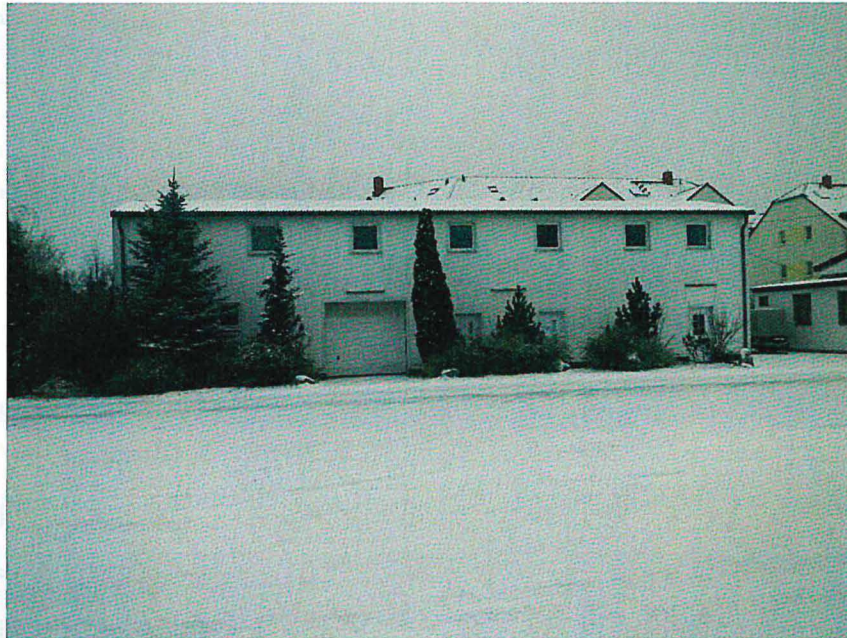
Foto 5

Blick auf das derzeit als Wohnhaus genutzte Gebäude Gaswerksweg 5; dieses Gebäude diente der LPG Tierproduktion als Material- und Futterlager sowie als Umkleide- und Aufenthaltsräume.

Aufnahmedatum: 06.01.2016 / Blickrichtung: SE

Das Gebäude Gaswerksweg 5 wurde in dieser Zeit als Material- und Futterlager sowie Umkleide- und Aufenthaltsraum genutzt. Die LPG Tierproduktion war bis ca. 1986 auf dem Standort ansässig. Angaben, ob und wie die Flächen und Gebäude im Anschluss daran genutzt wurden, konnten nicht recherchiert werden. Die Getreidemühle sowie die Hochsilos und das östliche Stallgebäude wurden abgerissen. Das Materiallager/Sozialgebäude (Gaswerksweg 5) ist aktuell noch auf dem Flurstück Nr. 237/6 vorhanden, ebenso wie das einstige Stallgebäude an der nördlichen Flurstücksgrenze. Das Gebäude Gaswerksweg 5 wird derzeit als Wohnhaus genutzt, das ehem. Stallgebäude wurde mehrmals aus- und umgebaut und diente nach 1990 u. a. als Fahrrad- und Getränkeshop.

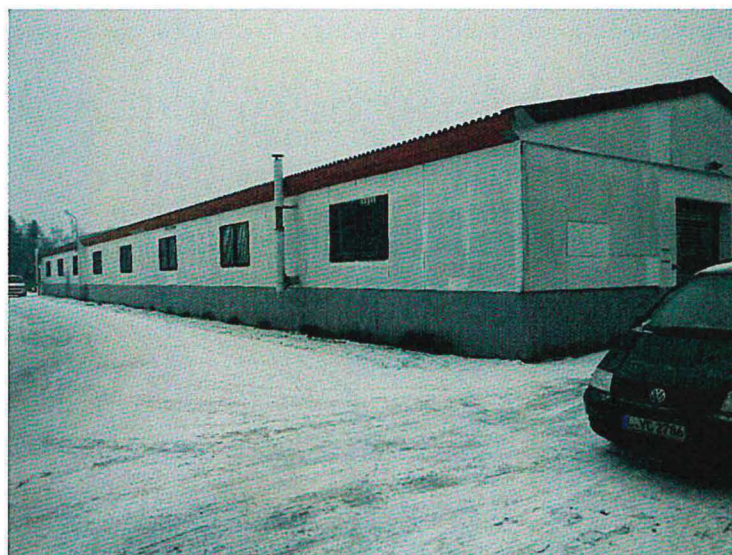
Foto 6

Blick auf die Lagerhalle des ehem. Wellpappenwerkes; Angaben über die Errichtung sowie die weitere Nutzungsgeschichte konnten nicht recherchiert werden. Auch aktuell wird das Gebäude als Lager genutzt.

Aufnahmedatum: 06.01.2016 / Blickrichtung: SSW

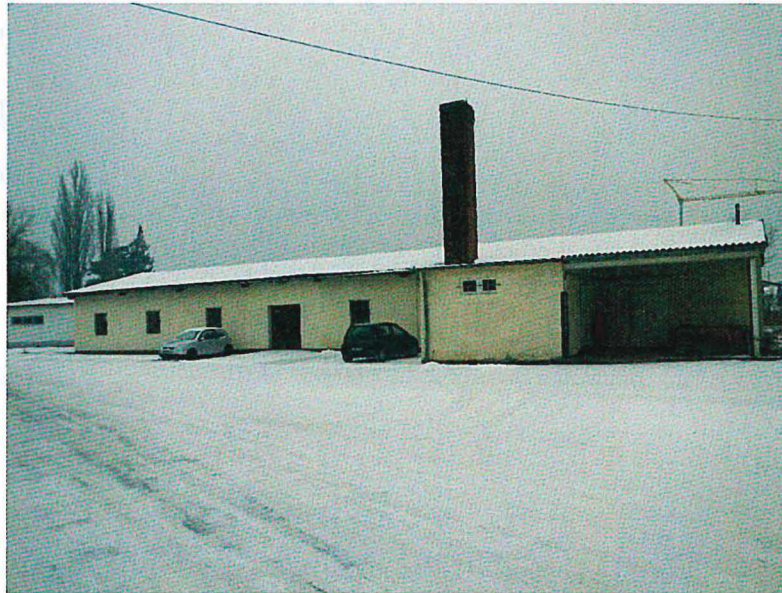
Foto 7

Blick auf das ehem. Stallgebäude der LPG Tierproduktion. Die Stallgebäude wurden in massiver Bauweise mit Betonfußböden errichtet. Nach Beendigung der Geflügelmast wurde das Gebäude als Fahrrad- und Getränkeshop genutzt; aktuell dient das Gebäude als Lagerraum.

Aufnahmedatum: 06.01.2016 / Blickrichtung: N

Ca. 1960/1961 wurde das Grundstück einschließlich der vorhandenen Bebauung durch die LPG Tierproduktion übernommen. Die kleinen Geflügelställe der BHG wurden abgerissen und durch zwei neue Ställe ersetzt. Des Weiteren wurden südlich der vorhandenen Getreidemühle vier Hochsilos aus Stahl zur Lagerung von Getreide für die Mühle aufgestellt. Aus den Luftbildern der Jahre 1975 und 1985 (vgl. Anlage 2.5.4 und 2.5.5) ist die vorgenannte Bebauung der Flurstücke 237/6, 237/5 und 240/5 zu erkennen. Die neuen Stallgebäude wurden in massiver Bauweise mit Betonfußböden errichtet. Die LPG Tierproduktion nutzte die Stallgebäude zur Geflügelmast, d. h. die Tiere wurden über ca. 12 Wochen ausschließlich in den Ställen gemästet und anschließend verkauft. Es erfolgten pro Jahr drei bis vier Mastdurchgänge. Nach jedem Durchgang wurde der Staldung mittels Förderband verladen und auf die umliegenden Felder verbracht, eine Zwischen- oder Freilagerung des Staldunges auf dem Gelände erfolgte nicht.

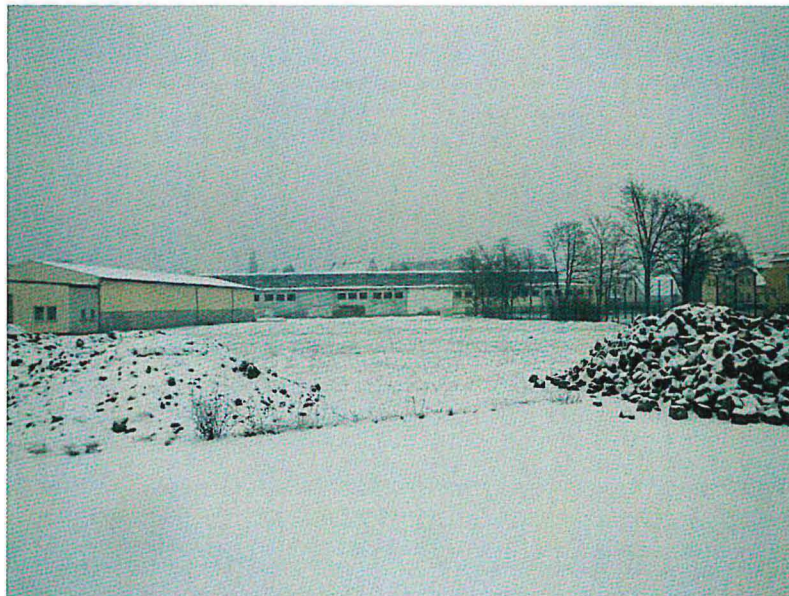
Foto 8

Blick auf die Flurstücke Nr. 240/5 und 240/6; die Flurstücke unterliegen derzeit keiner Nutzung, die Geländeoberfläche ist unversiegelt; die ehem. aufstehende Bausubstanz wurde abgebrochen (u. a. die Getreidemühle auf dem Flurstück Nr. 450/5). Einzelheiten dazu konnten nicht recherchiert werden.

In den Akten des Bauaktenarchivs befanden sich lediglich Auszüge aus dem Antrag auf Abbruch eines Gebäudes auf dem Flurstück Nr. 240/5. In diesen Unterlagen wird das abzubrechende Gebäude als Fabrikgebäude bezeichnet. Gemäß Aussagen von Zeitzeugen handelte es sich um die alte Getreidemühle (vgl. auch Anlage 2.3). Weitere Angaben zu diesem Gebäude konnten nicht recherchiert werden.
