**Volkshausgarten Leipzig
Karl-Liebknecht-Straße 26, 28-32
Audorfstraße 1-7**

Baugrundgutachten

Projekt-Nr.: **271051**

Bericht-Nr.: **01**

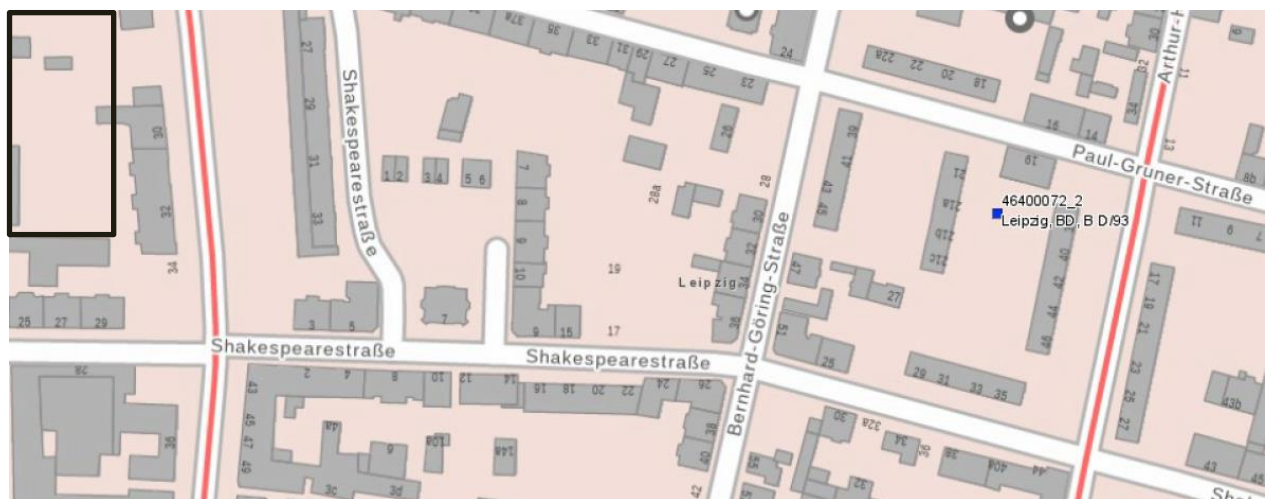
Abbildung 5.2 Lage der herangezogenen Langzeitmessstelle und des Untersuchungsgebietes (schwarze Markierung)

Zur Abschätzung des Grundwasserschwankungsbereiches in dem Untersuchungsgebiet wird auf eine Grundwassermessstelle des Landesamtes für Umwelt, Landwirtschaft und Geologie [U11] zurückgegriffen. Diese befindet sich an der Paul-Grüner-Straße, ca. 375 m östlich des Untersuchungsgebietes. In Abbildung 5.2 ist die Lage der Langzeitmessstelle ersichtlich.

Der Ausbau der Filterstrecke der Grundwassermessstelle erfolgte bei ca. 7,7 m u GOK bis 18,70 m u GOK. Somit reicht der Filter in den GWL 1.8.
