Bericht zum Auftrag

Fledermaus-Einflugkontrollen an zwei Gebäuden im Volksgarten, Leipzig

Stand August 2022

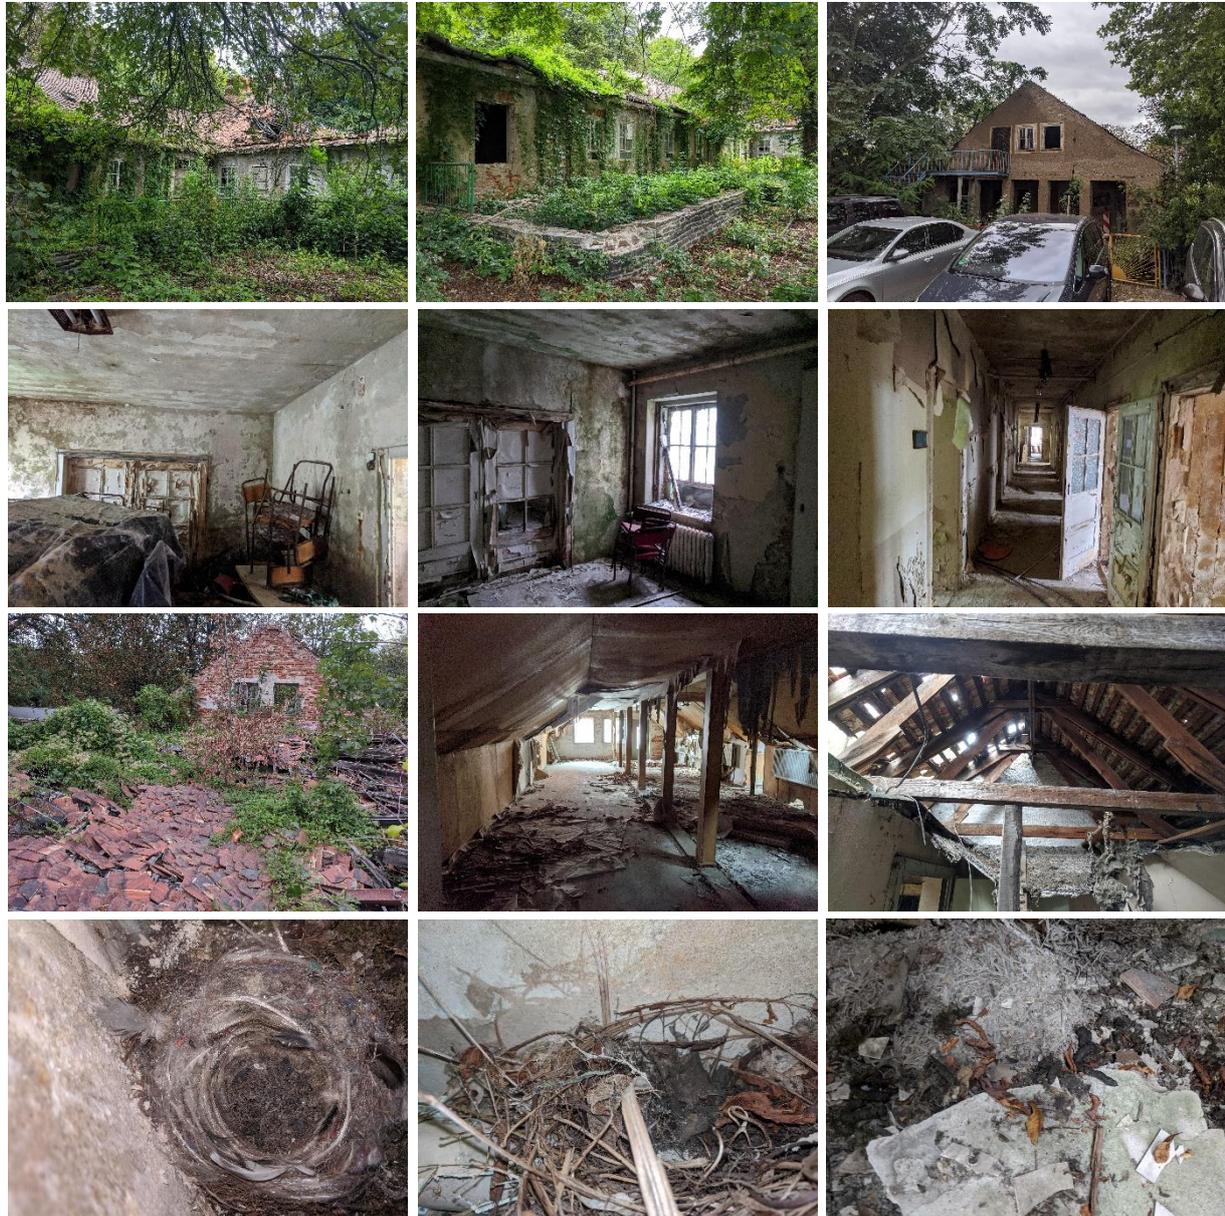
Das nicht unterkellerte Gebäude des ehemaligen Kindergartens wies eine sehr schlechte bauliche Substanz auf (Abbildung 2).

Abbildung 2: Außen- und Innenansichten des Kindergartengebäudes, mit deutlichen Anzeichen für Verfall und Feuchtigkeit.

Die Dachetage war bereits fast vollständig eingestürzt. Der gesamte Innenraum wies deutliche Feuchtigkeitsschäden auf. Laut Aussage des Hausmeisters steht das Haus bei stärkeren Regenereignissen unter Wasser. Die Kontrolle des Gebäudes ergab zwei Funde von Nestern (Je ein Amsel- und Hausrotschwanznest). Der Zustand der Nester lässt jedoch den Schluss zu, dass diese mehr als 2 Jahre alt sind und somit keine aktuelle Nutzung belegen. Einschränkend muss hier jedoch darauf hingewiesen werden, dass durch den schlechten Baulichen Zustand nicht alle Bereiche zweifelsfrei eingesehen werden konnten. Vor allem in den Überresten des Dachbodens fanden sich viele Höhlungen und Nischen, welche nicht kontrollierbar waren. Der Zustand des Gebäudes (Feuchtigkeit, Lichteinfall, Zugluft) lässt eine Nutzung durch Fledermäuse

unwahrscheinlich erscheinen, jedoch nicht zweifelsfrei ausschließen. Dies trifft aufgrund der vorgefundenen Situation jedoch nur für die warme Jahreszeit zu. Eine Nutzung als Winterquartier kann mit hoher Wahrscheinlichkeit ausgeschlossen werden. Diese Annahme wird auch durch den Umstand gestützt, dass im Bereich des Dachbodens zahlreich Marderkot gefunden wurde. Auch wenn in dem Gebäude lediglich 2 Nester gefunden wurden, kann eine zukünftige Besiedelung durch gebäudebrütende Vogelarten in der warmen Jahreszeit nicht ausgeschlossen werden. Die Kartiererergebnisse legen in diesem Zusammenhang eine mögliche Nutzung eines Hausrotschwanzpaares nahe. Der Standort des Geleges konnte aber im Zuge der Brutvogelkartierungen nicht festgestellt werden. Weitere Gebäudebrüter wurden im Umfeld des Gebäudes nicht registriert. Die Anwesenden Haussperlinge wurden nur in anderen Bereichen des Geländes beobachtet.

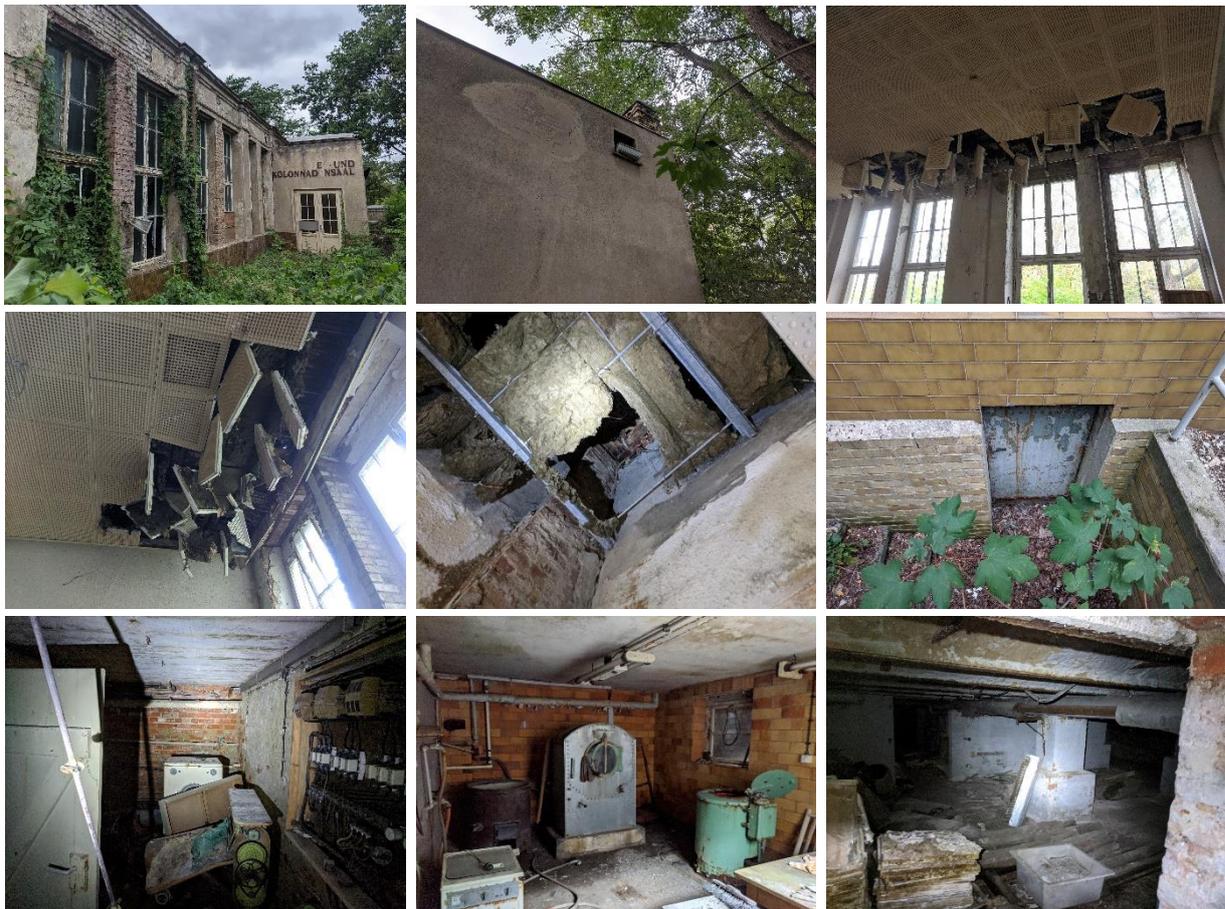
Das ehemalige unterkellerte Saalgebäude wies ebenfalls deutliche Anzeichen des Verfalls auf (Abbildung 3).

Abbildung 3: Außen- und Innenansichten des Saalgebäudes mit Keller.

Laut Aussage des Hausmeisters ist das Dach undicht und bei Regen dringt Nässe ins Innere ein. Dies konnte durch den Zustand im Inneren bestätigt werden. Eine eingezogene Zwischendecke hing in Teilen von der Decke. Überall konnten Feuchtigkeitsschäden festgestellt werden. Der Saal und die angrenzenden Räume wiesen keine Anzeichen für eine Nutzung durch Vögel und Fledermäuse auf. Der Dachstuhl konnte jedoch nicht eingesehen werden, da es keinen Zugang

gab und das Dach sowie die Zwischendecke einsturzgefährdet waren. Der kleine fensterförmige Zugang befindet sich an der Außenseite des Gebäudes in etwa 4 Metern Höhe. Eine Treppe oder Leiter waren nicht vorhanden. Von außen bestehen mehrere Möglichkeiten des Zugangs für Vögel und Fledermäuse. Wie bereits erwähnt konnte der Bereich jedoch nicht eingesehen werden. Auf Grundlage der Vorgefundenen Situation muss von einem gewissen Potenzial für beide Artengruppen ausgegangen werden.

Die Kellerräumlichkeiten konnten nur zum Teil eingesehen werden. Laut Aussage des Hausmeisters befinden sich zwei getrennt voneinander Kellerbereiche. In beiden Fällen waren die Schlösser der vorhandenen Brandschutztüren so verrostet, dass diese nicht geöffnet werden konnten. Der östliche Kellerbereich konnte über einen Lichtschacht betreten werden. Der westliche Kellerbereich konnte nur unvollständig von außen durch ein kleines Kellerfenster eingesehen werden. Weite Bereiche des Kellers waren so nicht einsehbar. Der Keller wies mit einigen Einschränkungen ein gewisses Potenzial für Fledermäuse auf.

Sowohl der Keller als auch der Dachboden des Saalgebäudes weisen geringe Potenziale für Vögel und Fledermäuse auf. Eine Kontrolle war nicht möglich und muss vor Abriss unbedingt durchgeführt werden.
