Denkmalpflegerisches Rahmenkonzept Parkstadt Dösen

Denkmalpflegerisches Rahmenkonzept

Denkmalpflegerische Erfassung und Rahmenkonzeption
zum Gebäudebestand
der ehem. „Heil- und Versorgungsanstalt“ Dösen

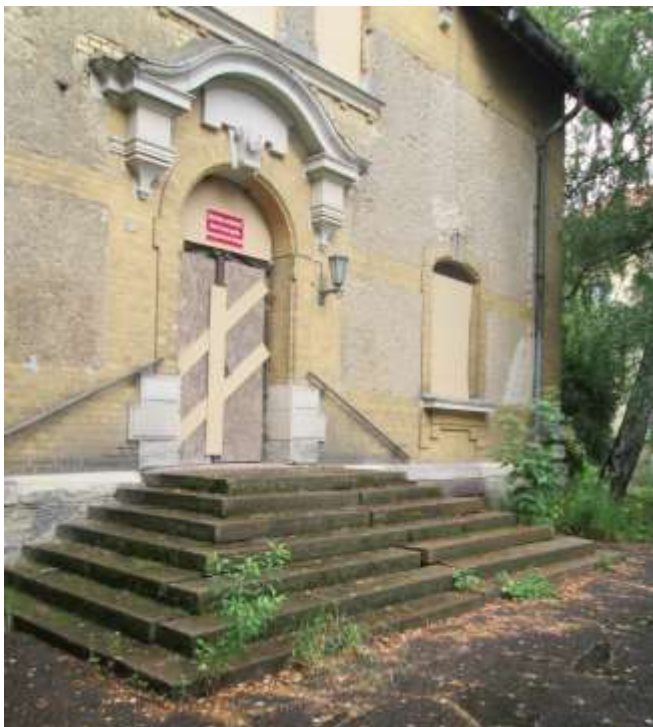
Abb. 20 Haupteingang des Hauses C1

Der Wasserturm existiert nicht mehr und durch den Bau der Forensischen Psychiatrie im Norden hat sich hier eine bauliche Veränderung ergeben. Die meisten der historischen Gebäude bestehen heute jedoch noch. Da fast alle Gebäude ungenutzt sind, sind Türen und einige Fenster mit Holzpaletten abgedeckt, um die Bausubstanz vor Vandalismus zu schützen. Einzelne Grundstücke sind deshalb auch mit Drahtzäunen umgrenzt. Momentan erfolgt lediglich eine regelmäßig Grundpflege (Straßenreinigung und Rasenmähd), sodass die Grundstücke nicht vollständig verwahrlosen. Der Zustand der Gebäude ist weitestgehend stark sanierungsbedürftig.

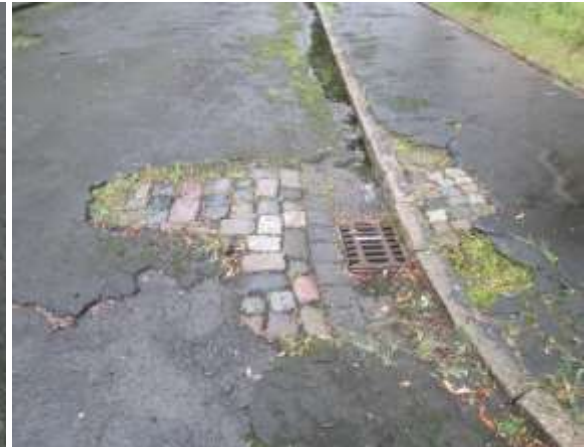
Abb. 28 Pflaster unterhalb der Asphaltdecke

Straßen und Gehwege sind bis heute in ihrer Größe und Ausrichtung erhalten. Alle Straßen und die meisten Gehwege sind jedoch mit einer Asphaltdecke überzogen. Die historischen Bordeinfassungen aus rötlichem Granit oder Quarzporphyr sind noch erhalten. Zwischen Bordstein und Asphaltdecke sind in den meisten Straßen beidseitig zwei- oder dreireihige Pflasterstreifen aus Kupferschlackesteinen eingebaut, die das Wasser zu den Abläufen führen (s. Abb. 27). Diese Rinnenstreifen fehlen nur in einigen Straßenabschnitten. Die Asphaltdecke ist an vielen Stellen brüchig und Aufbruchstellen sind sichtbar (Abb. 27 und Abb. 28). Die Asphaltdecke ist nur 1 bis 2 cm stark und darunter befindet sich zumeist Pflasterbelag. Beschädigungen am Gehwegbelag wurden auch durch Baumwurzeln verursacht.

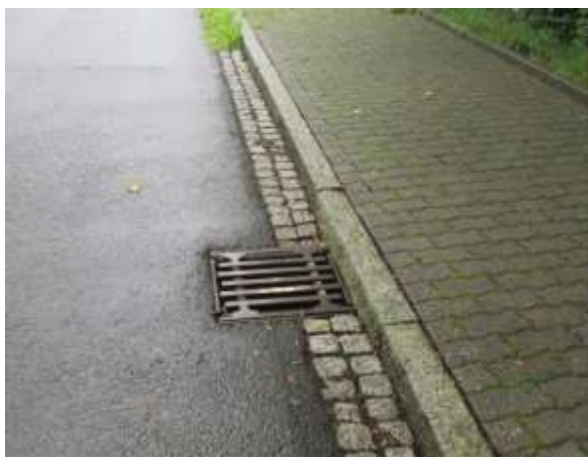
In den 1990er Jahren wurde ein Abschnitt um die Häuser B 20 und B 4 saniert. Die Straße erhielt eine neue Asphaltdecke, der Gehweg ein Verbundsteinpflaster (s. Abb. 29).

Abb. 29 saniertes Wege- und Straßenbereich an der nördlichen Seite der zentralen Grünfläche

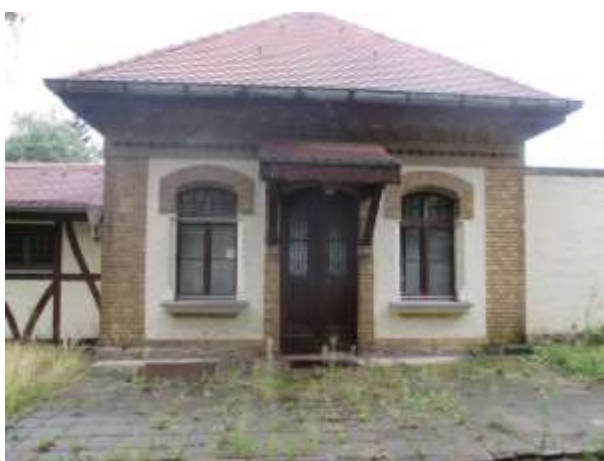
Im Zuge von Gebäudesanierungen wurden im Umfeld der Gebäude teilweise neue Pflasterbeläge eingebaut. Aus DDR-Zeiten sind Pflaster- oder Plattenbeläge aus Beton vorhanden: Im Haupteingang des Hauses mit Kegelbahn (A 21) sind graue Platten aus Betonwerkstein in den Maßen 30 x 30 cm zusammen mit Kupferschlackesteinen zu finden (s. Abb. 31). Im Bereich des Müllplatzes bei Haus B 27 sind Platten aus Beton auch in den Maßen 30 x 30 cm zu finden. Im Bereich des Pförtnerhäuschens am Haupteingang befindet sich ein ähnlicher Plattenbelag mit den Maßen 40 x 30 cm (Abb. 32).

Abb. 31 Bereich vor der ehemaligen Kegelbahn mit Betonplatten

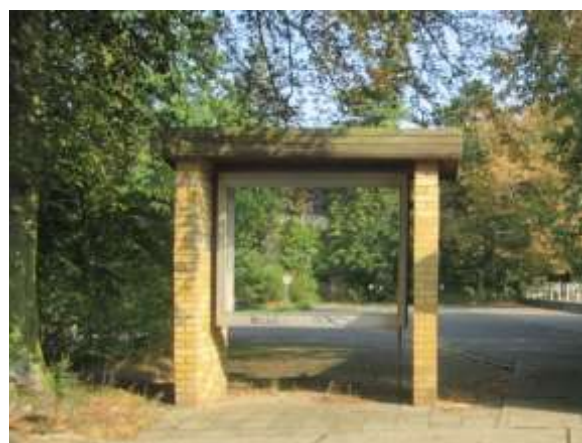
Abb. 32 Pförtnerhäuschen mit Plattenbelag im Hintergrund

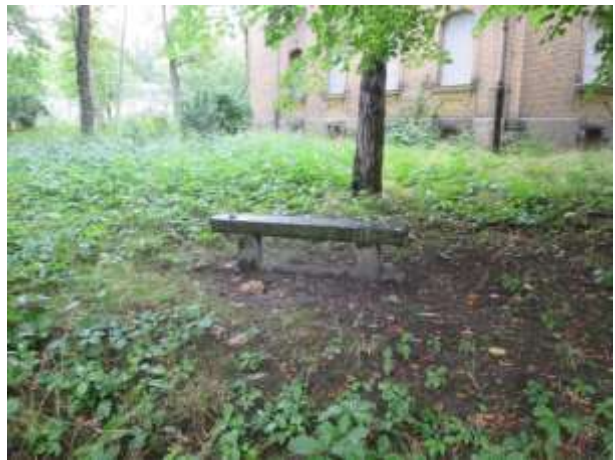
Abb. 34 Bank aus Sandstein bei Haus A 2

Nur noch wenige Bänke sind auf dem Gelände vorhanden. Einige einfache Banktypen ohne Rückenlehne mit einer Holzlattenauflage und zwei Waschbetonscheiben aus DDR-Zeiten sind noch auffindbar (Abb. 33). Teilweise ist die Auflage bereits abgebrochen. Südwestlich von Haus B 2 befindet sich noch eine Sandsteinbank ohne Lehne (s. Abb. 34). Es ist nicht bekannt, zu welcher Gestaltungsphase sie gehört. Von den einfachen Holzbänken, die auf historischen Fotos zu sehen sind, (s.Abb.35) ist noch eine derartige Bank auf der Freifläche nahe B17 vorhanden (s.Abb.36).

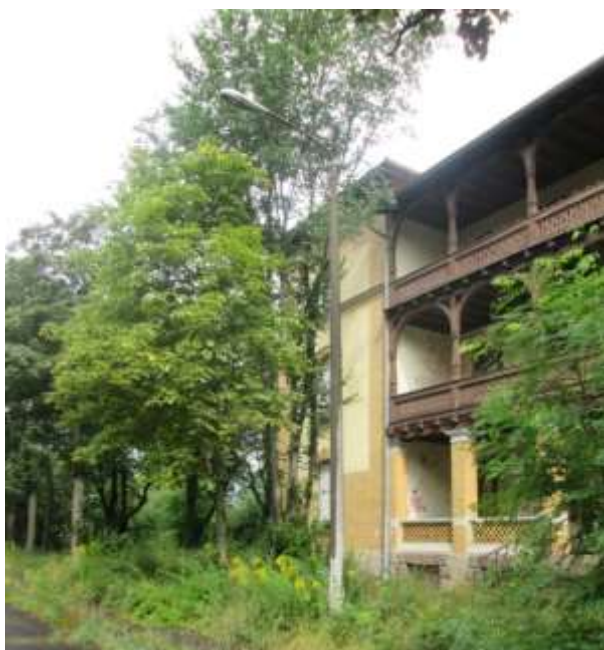
Das Gelände ist mit einigen Leuchten ausgestattet, die aus Betonmasten und unterschiedlichen Leuchten aus DDR-Zeiten bestehen (s. Abb. 37). Die beschriebenen historischen Gaslaternen sind nicht mehr vorhanden.

Abb. 37 Mastleuchte, die zu DDR-Zeiten in den Straßenraum integriert wurde

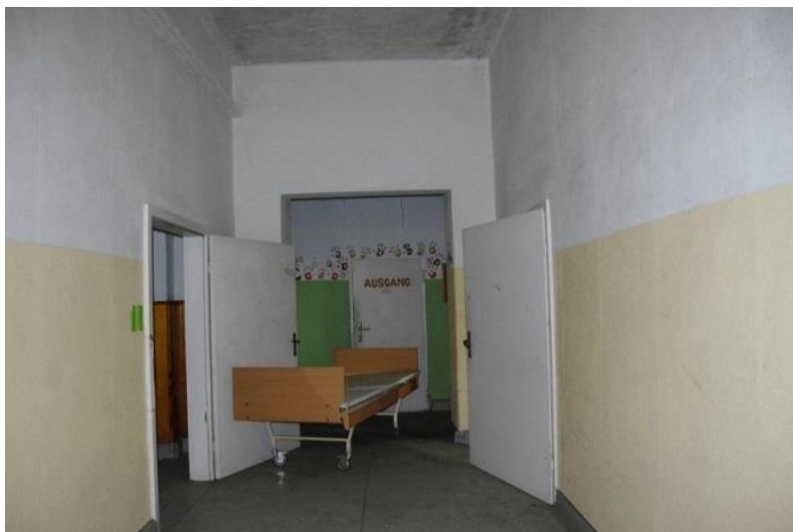
Flurbereich mit neu eingebauten Wandstellungen und Türen

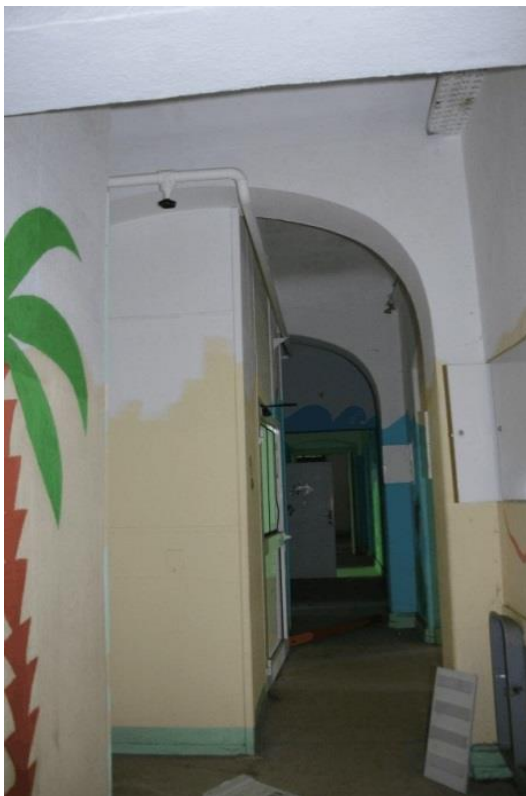
Flurbereich mit vermauerter Bogenstellung /
Blickrichtung Ost

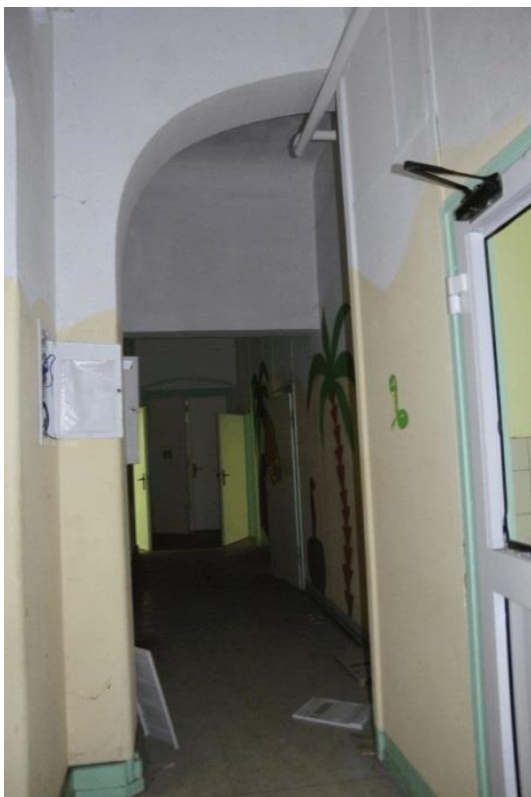
Flurbereich mit vermauerter Bogenstellung /
Blickrichtung West

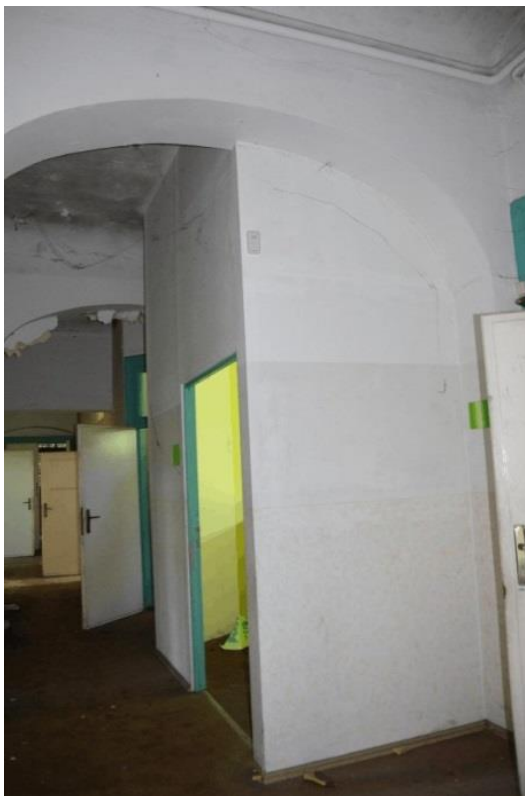
Flurbereich mit vermauerter Bogenstellung /
Blickrichtung West

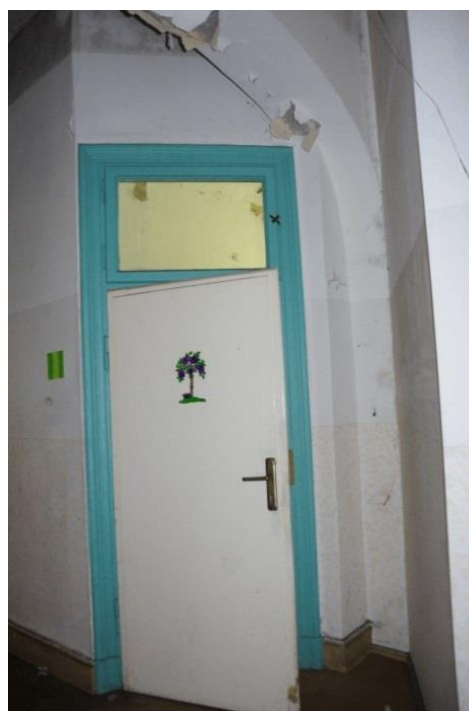
Flurbereich mit vermauerter
Bogenöffnung

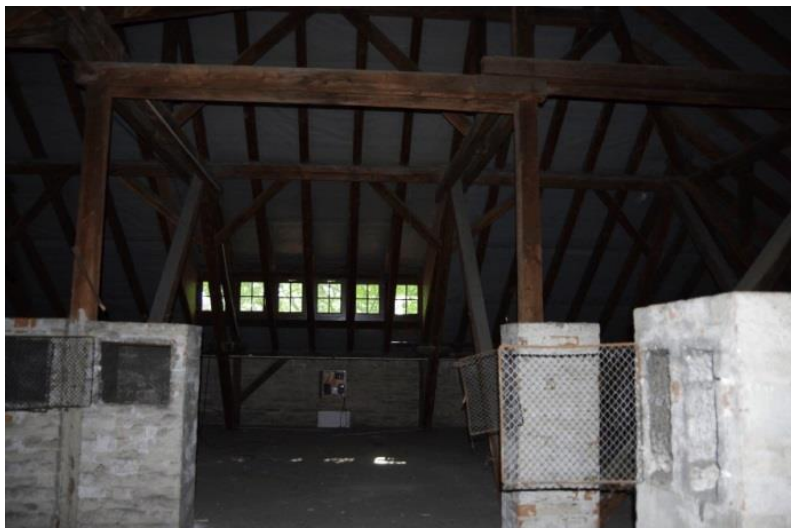
Ansicht Dachraum mit abgebrochenen Schornsteinköpfen

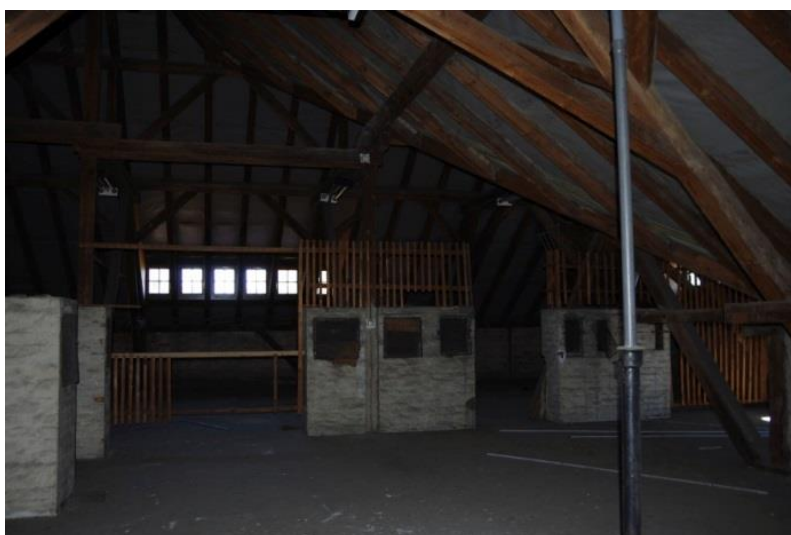
Ansicht Dachraum mit abgebrochenen Schornsteinköpfen

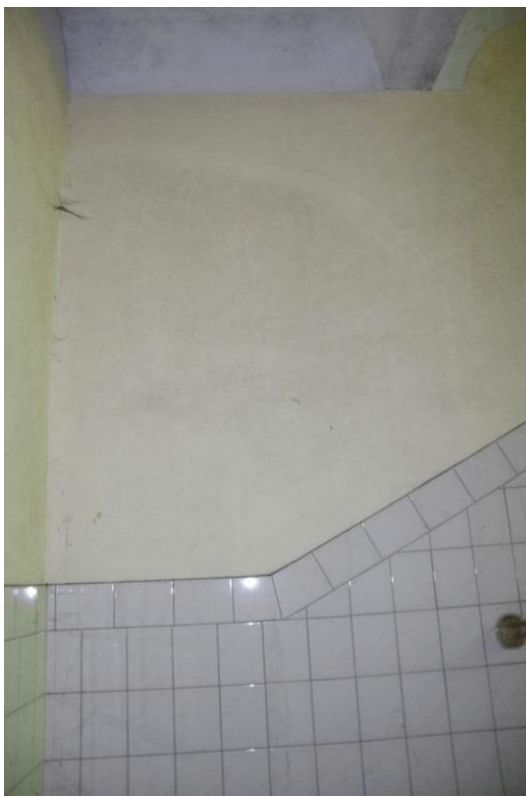
Podestebene EG mit vermauerter
Bogenöffnung

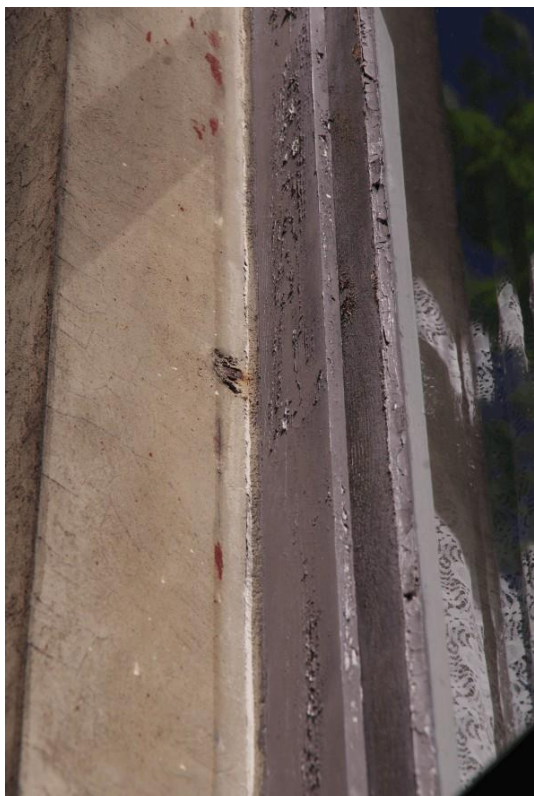
Südfassade / Detail Veranda-
Fensterrahmung zu Fensterleibung

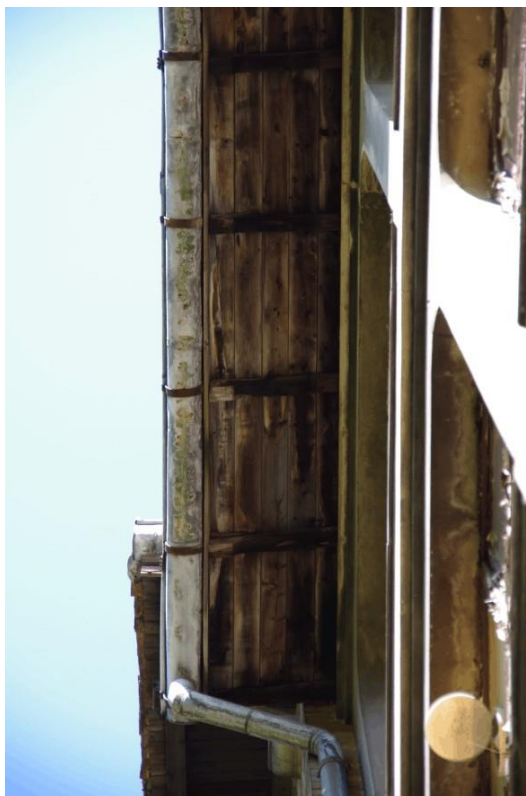
Dachkasten-Untersicht mit Traufe

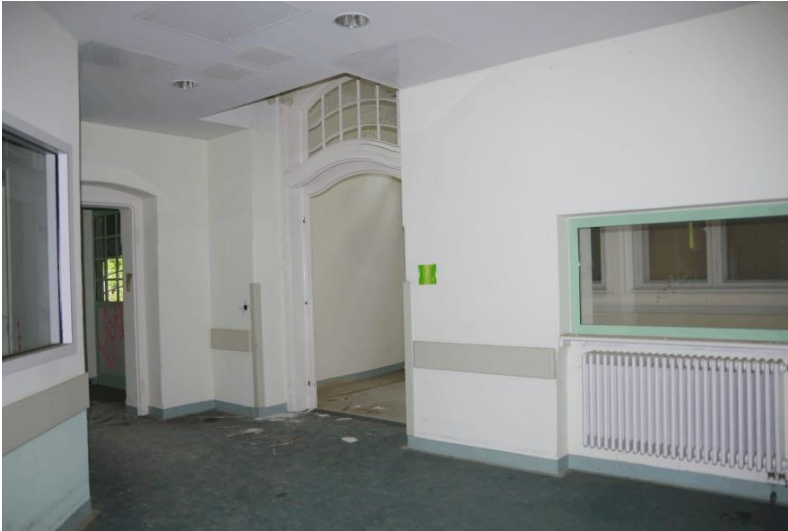
Flurbereich mit bauzeitlicher Verandatür (Rahmung und Oberlicht)

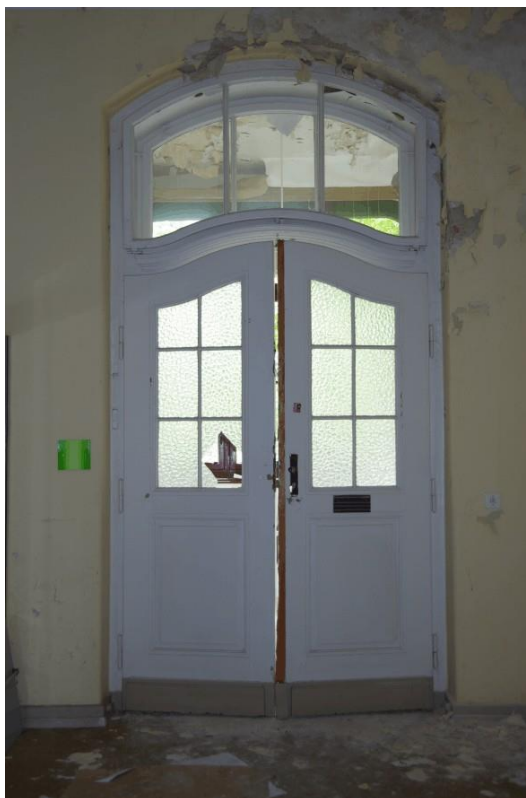
Detail Vorraum Veranda mit z. T.
bauzeitlich erhaltener und reparierter
Verandatür (Sprossen inneres Oberlicht erneuert)

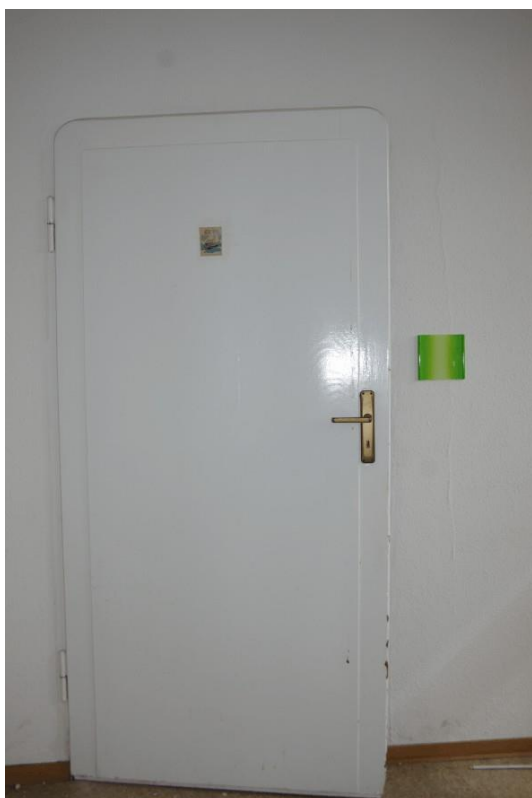
Flurbereich mit z.T. bauzeitlich erhaltenen Türen

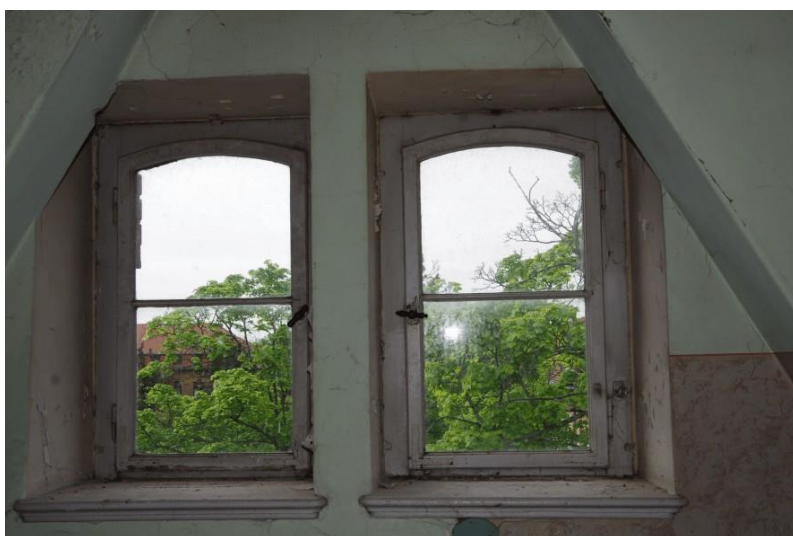
Schleppgaubenfenster

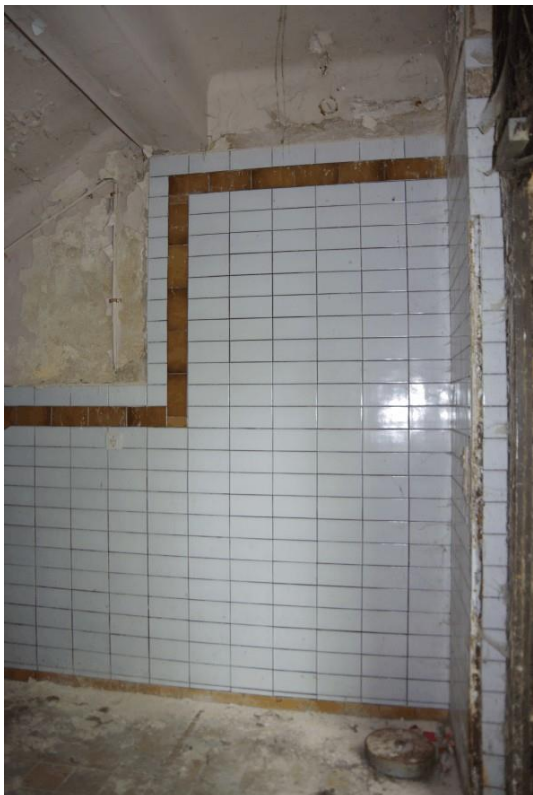
Vestibül / vermutlich bauzeitlicher Fliesensockel

Teilweise sind die Sockelflächen der Wände in den Treppenhäusern mit einem Fliesenspiegel versehen. Sofern es sich hierbei nicht um bauzeitliche bzw. denkmalpflegerisch für erhaltenswert einzuschätzende Fliesen handelt, können diese rückgebaut werden. Bei historisch erhaltenen Wandfliesen sind diese in größtmöglichem Umfang zu erhalten. Falls erforderlich, sind fehlende Fliesen und Fliesenteile von einer Fachfirma analog den Bestandfliesen nachzufertigen. Kleinere Schäden wie Fehlstellen und Risse sind materialverträglich zu ergänzen/zu restaurieren und farblich dem Bestand anzupassen.

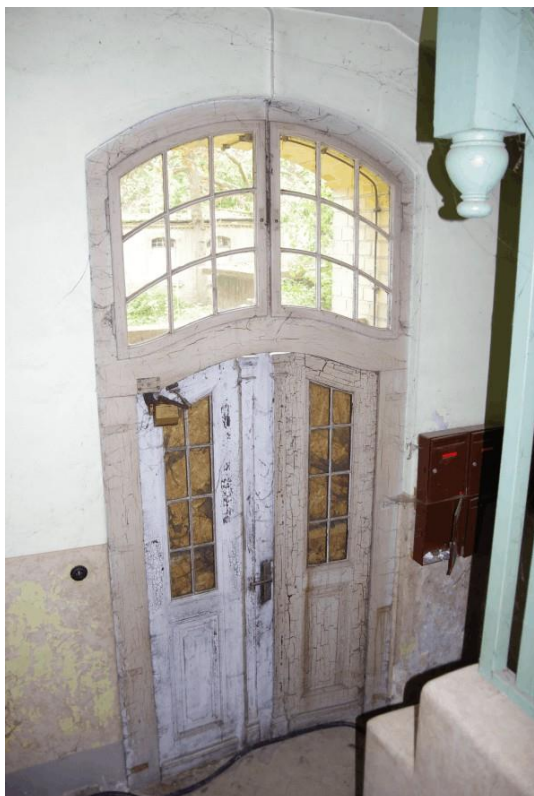
Treppenhaus im EG
mit bauzeitlich erhaltener Hauseingangstür
