Leipzig, den 01.10.2018

## Gutachten

**zur visuellen Feststellung der Verkehrssicherheit von 6 Biotop-Bäumen sowie Auswirkungen geplanter Baumaßnahmen auf diese Bäume, inkl. Benennung von möglichen Baumschutzmaßnahmen.**

**Standort:** geplantes Hornbachgrundstück – Alte Messe, 04103 Leipzig,  
zwischen Richard-Lehmann-Straße und Puschstraße

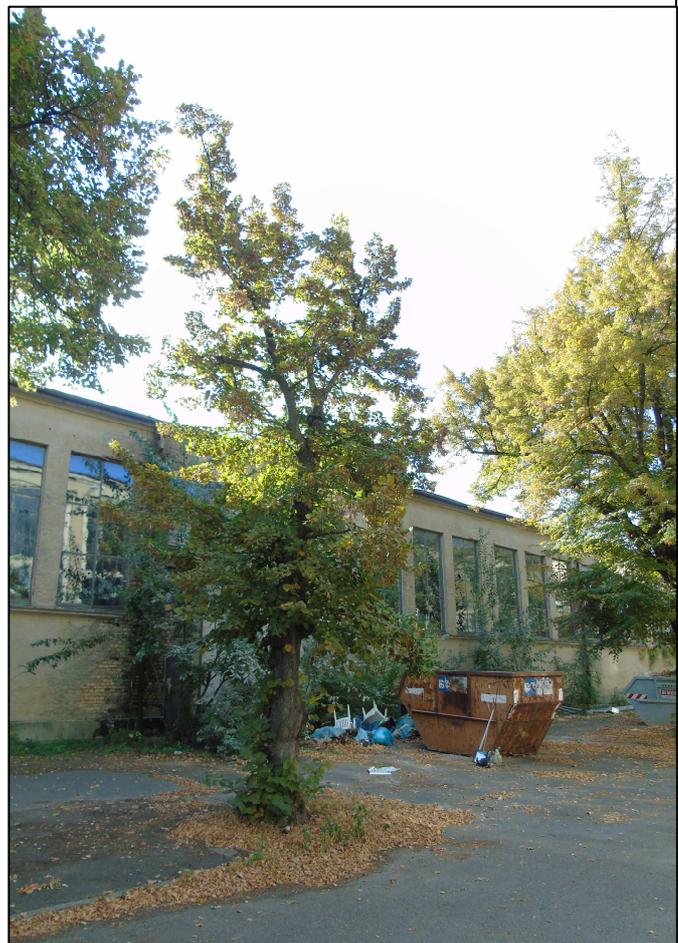
Astab- und Astausbrüche, eingefaltete Astwunden, geringfügig Totholz im Feinstbereich, Höhlungen, Rindenschäden, Krebsknollen, Rissbildung, Rippen, Lichtraum, Stockaustriebe, Bodenverdichtung, Bodenversiegelung

Astausbuch in der Krone

Verkrebsung mit leichter Rissbildung

leichte Rissbildung

Rippenbildung mit aufplatzender Rinde aufgrund hoher innerer Spannungen. Der Baum versucht eine innere Querschnittsschwächung (Riss, Fäule etc.) durch zusätzlichen Holzanbau zu kompensieren.

**Die Bruchsicherheit kann durch einen Kronenpflegeschnitt wieder hergestellt werden.  
Die Standsicherheit ist gegeben.**
