Bericht zum Auftrag

Fortschreibung Übersichtsbegehung und Potenzialanalyse

Friedrich-Bosse-Straße, Leipzig-Möckern

Stand September 2022

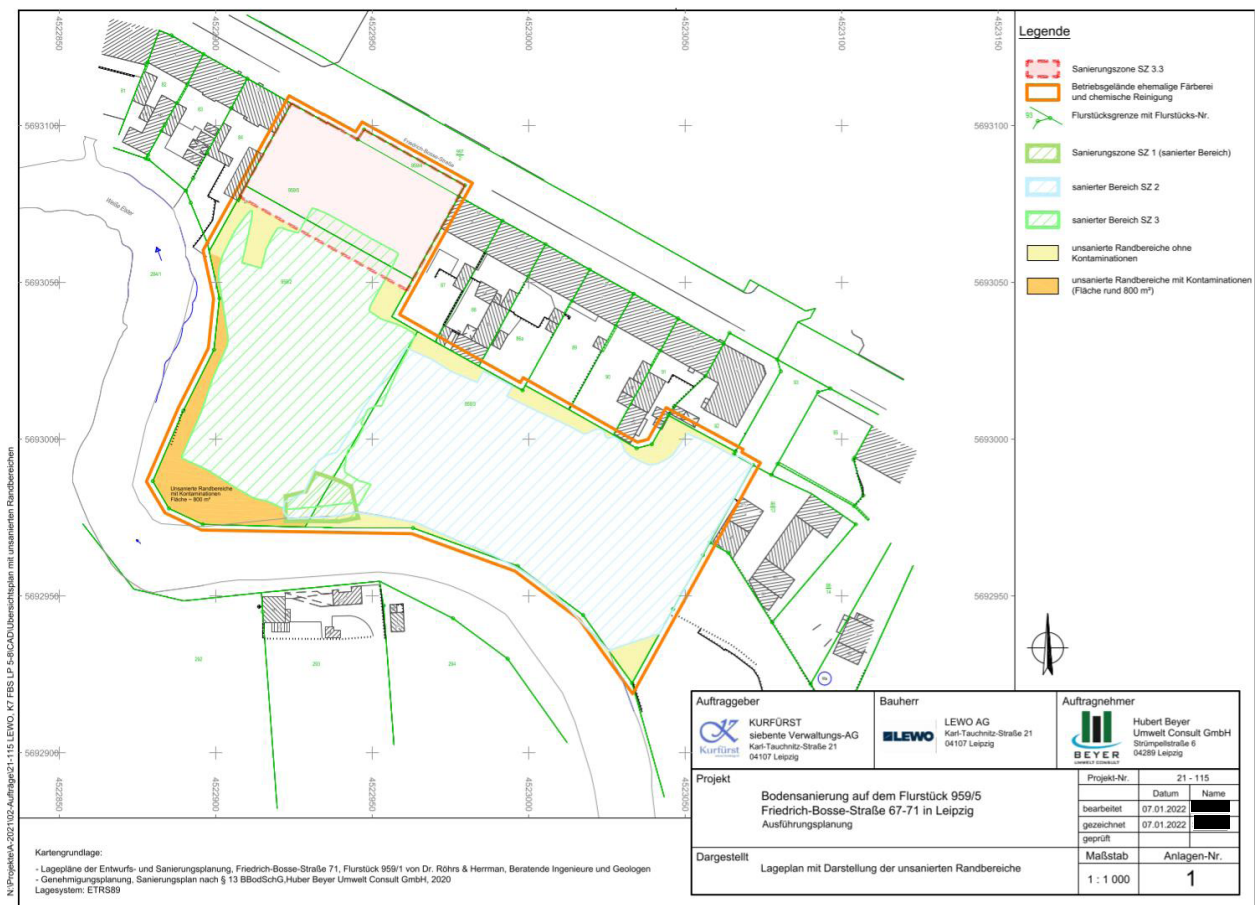
Abbildung 1: Lage der Fläche an der Friedrich Bosse Straße, Leipzig mit unsanierten Teilbereichen orange/gelb (vgl. Anhang I)

Die unsanierten Flächen (orange/gelb) sollen in einem nächsten Schritt saniert werden. In Abbildung 2 ist durch verschiedene Fotos der aktuelle Flächenzustand dokumentiert.

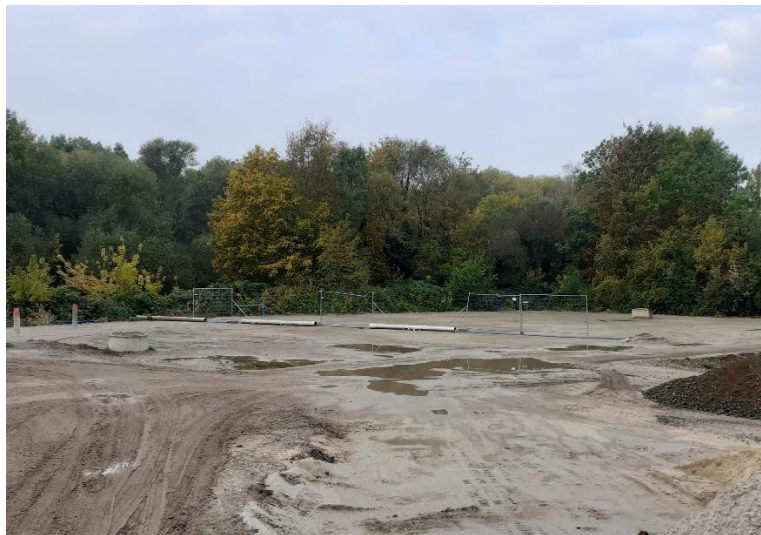
Abbildung 1: Flächenzustand Oktober 2020.

Seit ca. 15 Jahren die Sanierung der Fläche. Im Rahmen der Sanierung wurden fast 100 % der Fläche der Flurstücke durch Großbohrlochsanierungen und flächigen Bodenaustausch saniert und der Untergrund neu aufgebaut. Daher ist die Fläche aktuell komplett frei von Bewuchs und Vegetation. Nur in den Randbereichen zu den benachbarten Flächen ist Vegetation vorhanden.

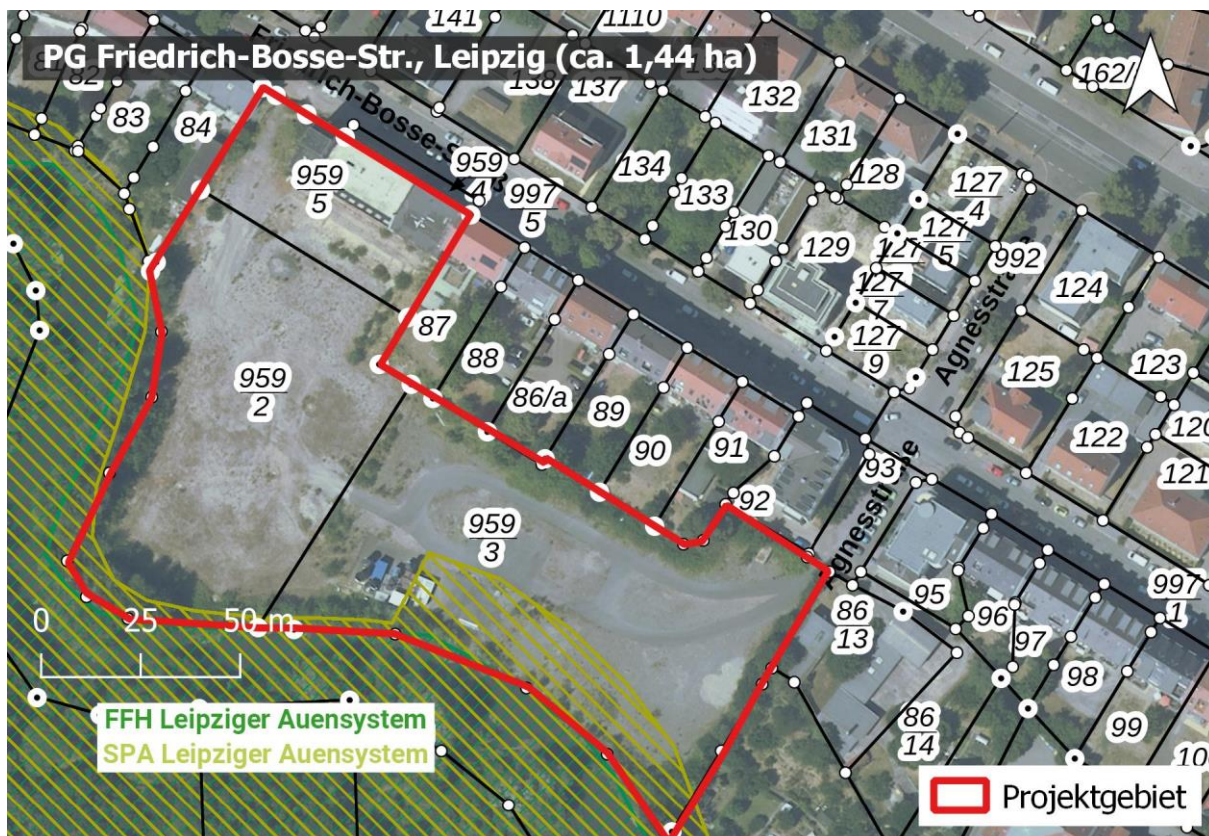
Abbildung 2: Lage der Fläche an der Friedrich Bosse Straße, Leipzig.

Das Grundstück ist zum jetzigen Zeitpunkt unbebaut und weitgehend als freigeräumtes Baufeld charakterisiert (Abbildung 2). Im Bereich des ehem. Vorderhauses besteht nur noch die Bodenplatte des Gebäudes, welches durch Abriss bereits entfernt wurde. Im hinteren Grundstücksbereich besteht der durch die unterschiedlichen Sanierungsmaßnahmen neu aufgebrachte Boden, welcher aus Mineralgemisch und Sand besteht. Eindrücke der Fläche zu folgenden Beschreibungen sind Abbildung 3 zu entnehmen. Die Fläche wurde im Zuge von den umfangreichen Sanierungsmaßnahmen komplett durch Erdarbeiten, Bodenaustausch, Großlochbohrungen und anschließende Befestigung bearbeitet und umgestaltet. Weite Teile vor allem im zentralen Bereich, dienten zudem als Lagerplatz und Baustelleneinrichtung.
