GEOTECHNISCHES UND UMWELTTECHNISCHES GUTACHTEN

BAUVORHABEN Neubau Hornbach Bau- und Gartenmarkt
mit Drive-In
Ottostraße (Alte Messe)
04103 Leipzig

AUFTRAGGEBER Hornbach Baumarkt AG
Hornbachstraße 11
76879 Bornheim

DATUM 08.04.2019
mai / ds / Rg

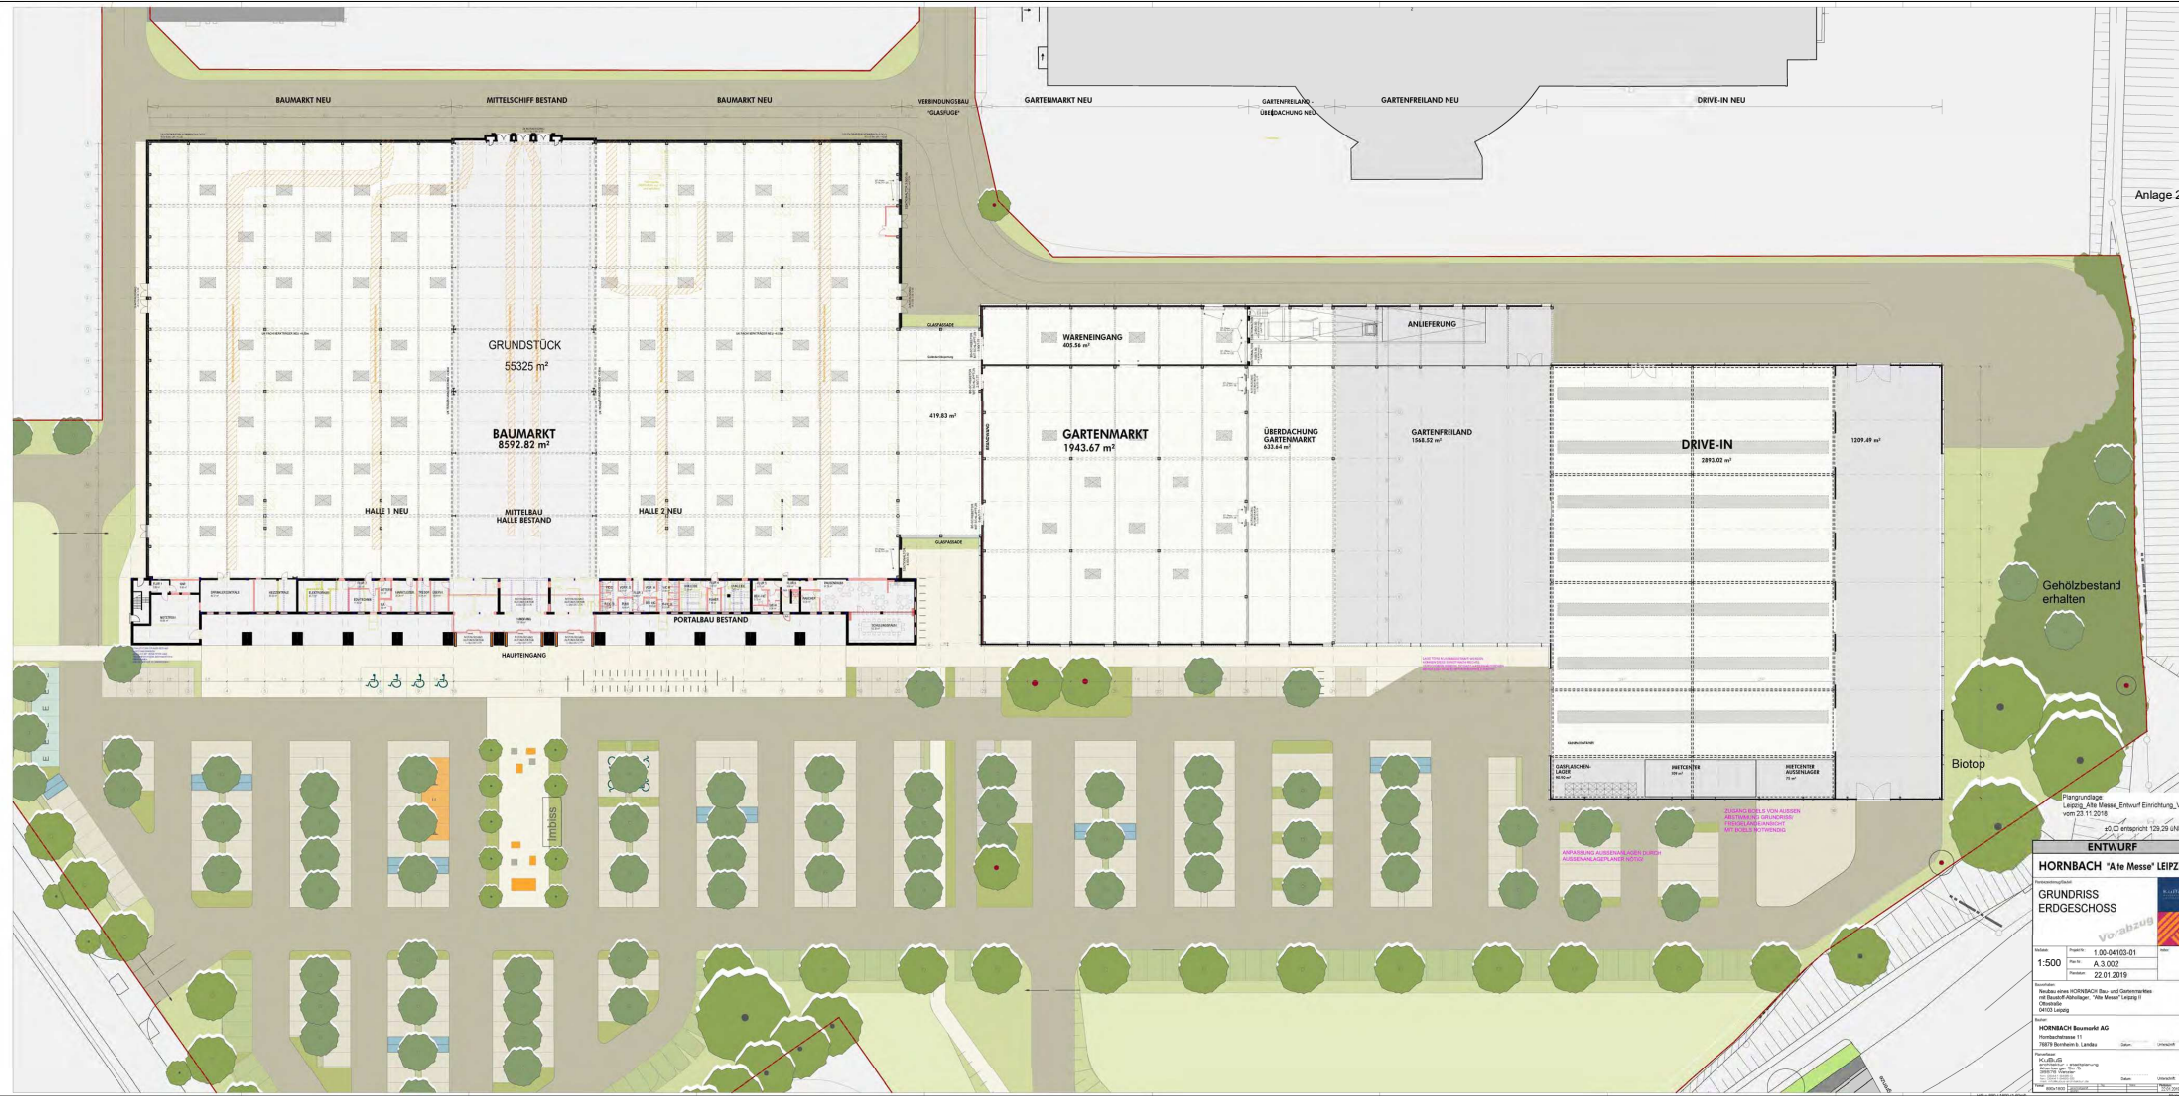
Grundriss Erdgeschoss, M 1 : 500

GRUNDRISS ERDGESCHOSS

Die geplante Baumaßnahme umfasst den Neubau eines Baumarktes mit angeschlossenen Gartenmarkt (warm / kalt) sowie einem Drive-In / Baustoffabholmarkt im nördlichen Grundstücksteil. Ein Grundriss des geplanten Erdgeschosses ist als **Anlage 2** beigefügt.

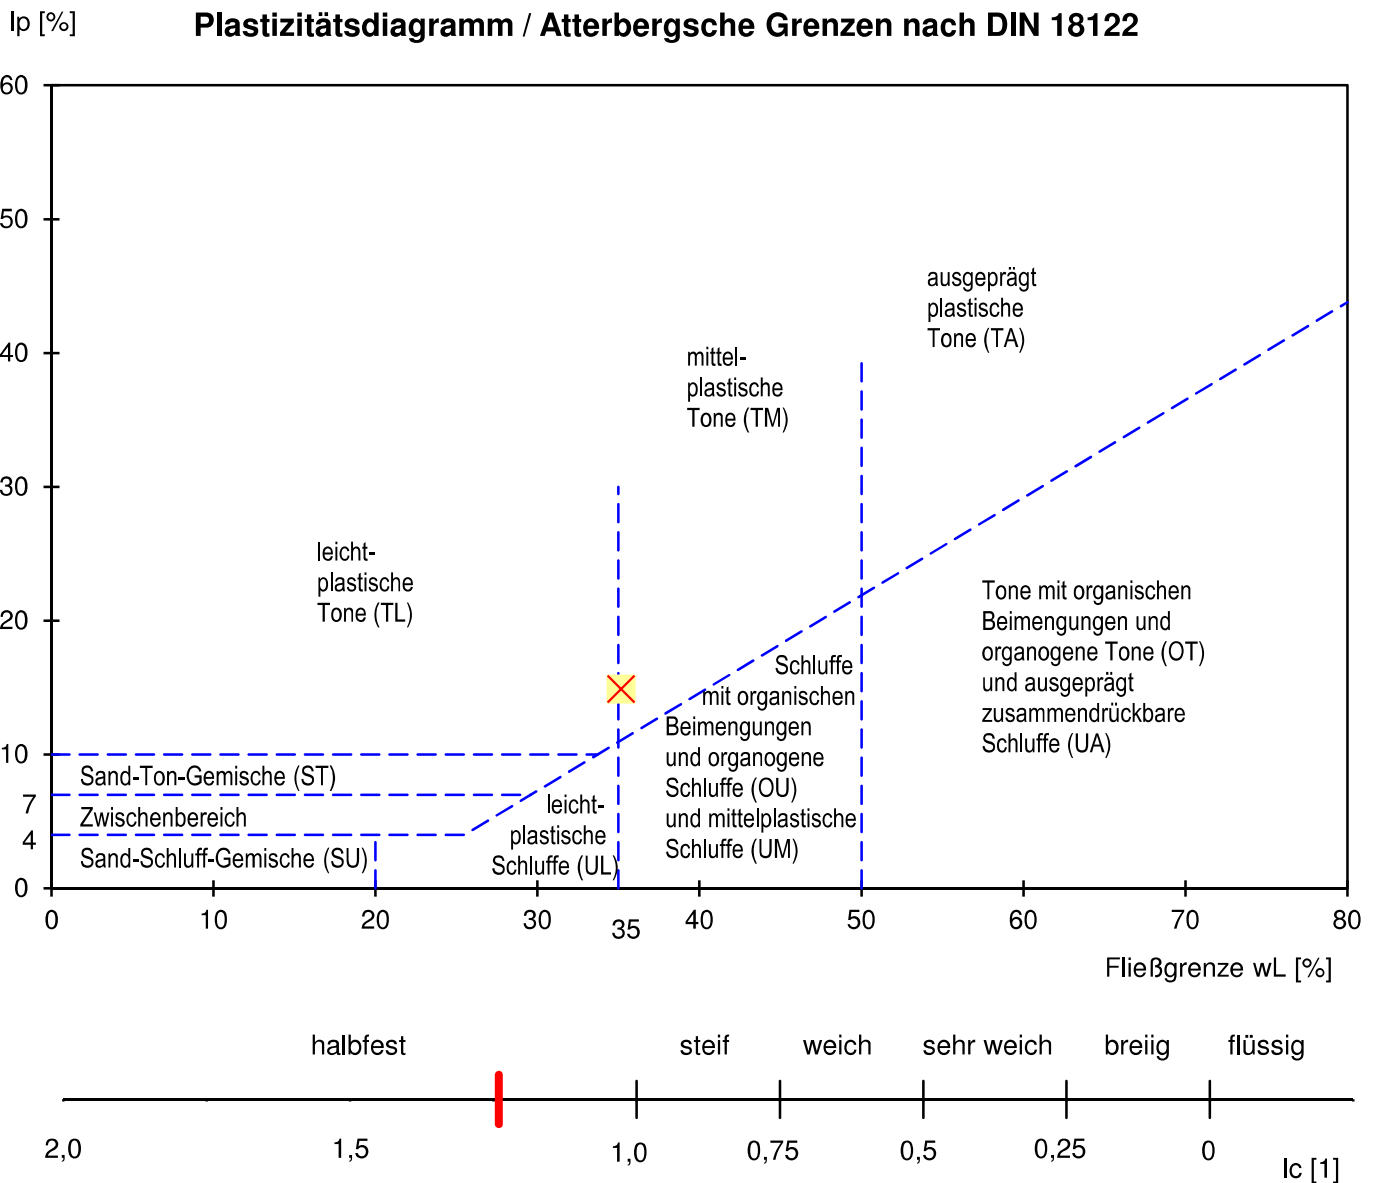
| Wassergehalt | 14,40 [%] | Die Bodenart ist: | mittelplast. Ton (TM) |
| Kornanteil > 0,4mm | 19,63 [%] | Die Konsistenz ist: | halbfest |

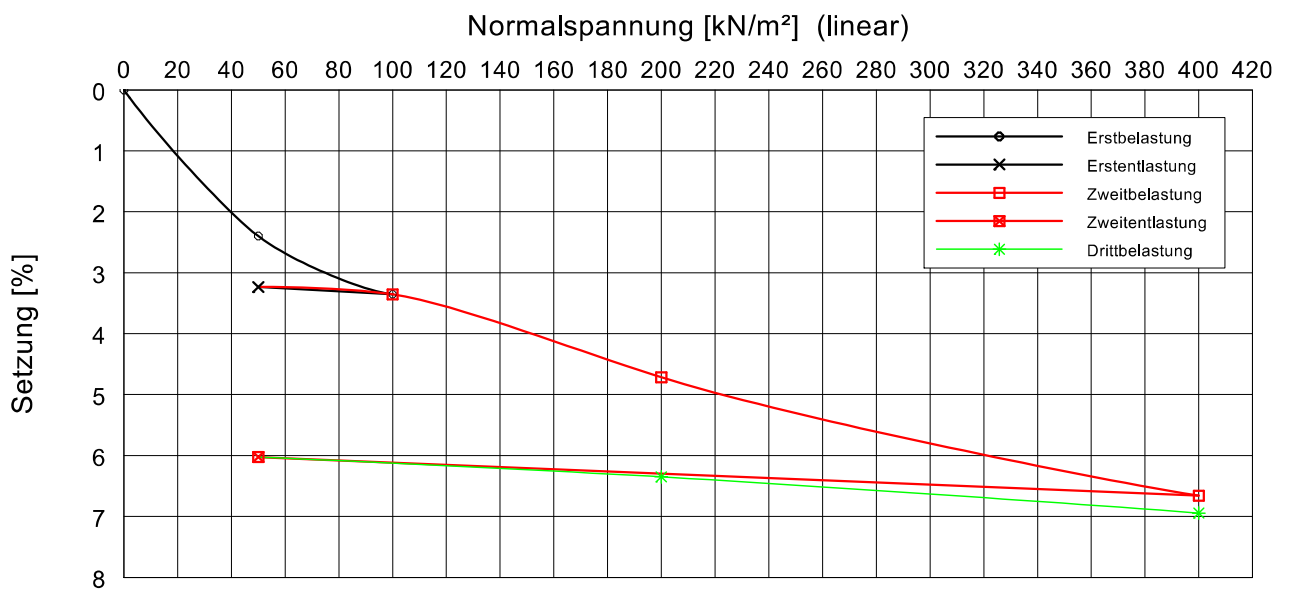
| Einbauhöhe [mm] = 20.000 | w (vorher) [%] = 19,0 |
| Probendurchmesser [mm] = 70 | w (nachher) [%] = 15,4 |

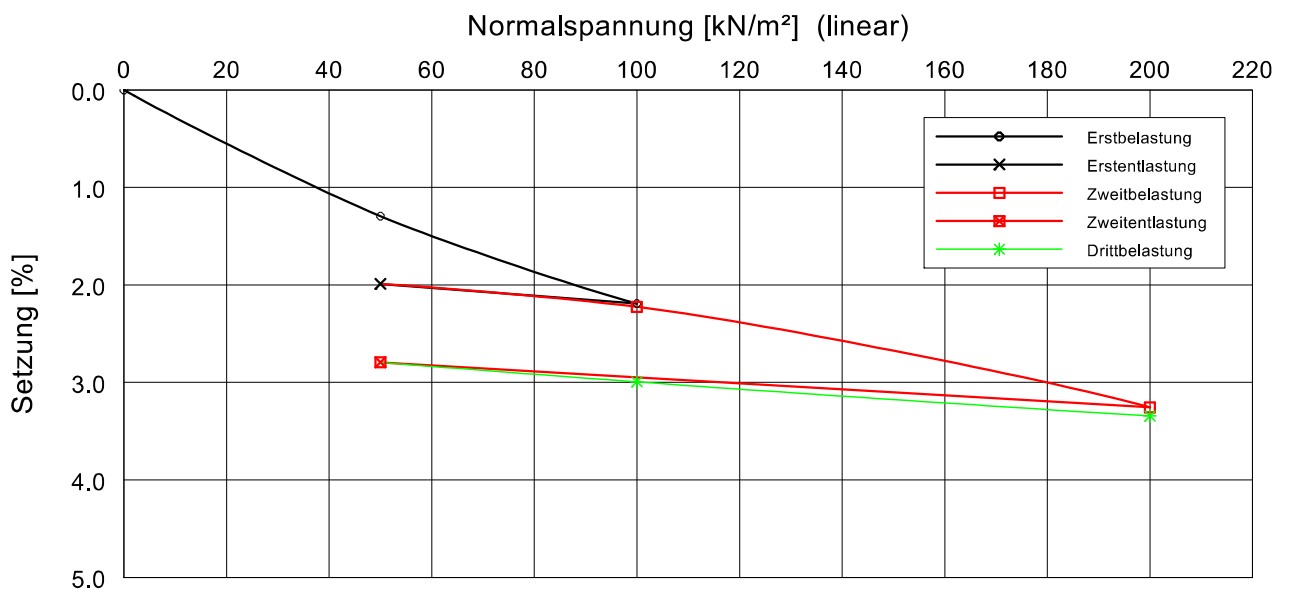
| Einbauhöhe [mm] = 20.000 | w (vorher) [%] = 11,9 |
| Probendurchmesser [mm] = 70 | w (nachher) [%] = 12,4 |
