GUTACHTEN

Nr.: 62.23.02-2022/022084_002_gg

Bewertungsobjekt: Ermittlung der sanierungsbedingten Bodenwerterhöhung für die Zone 71300316 im Sanierungsgebiet Alte Ortslage Stötteritz

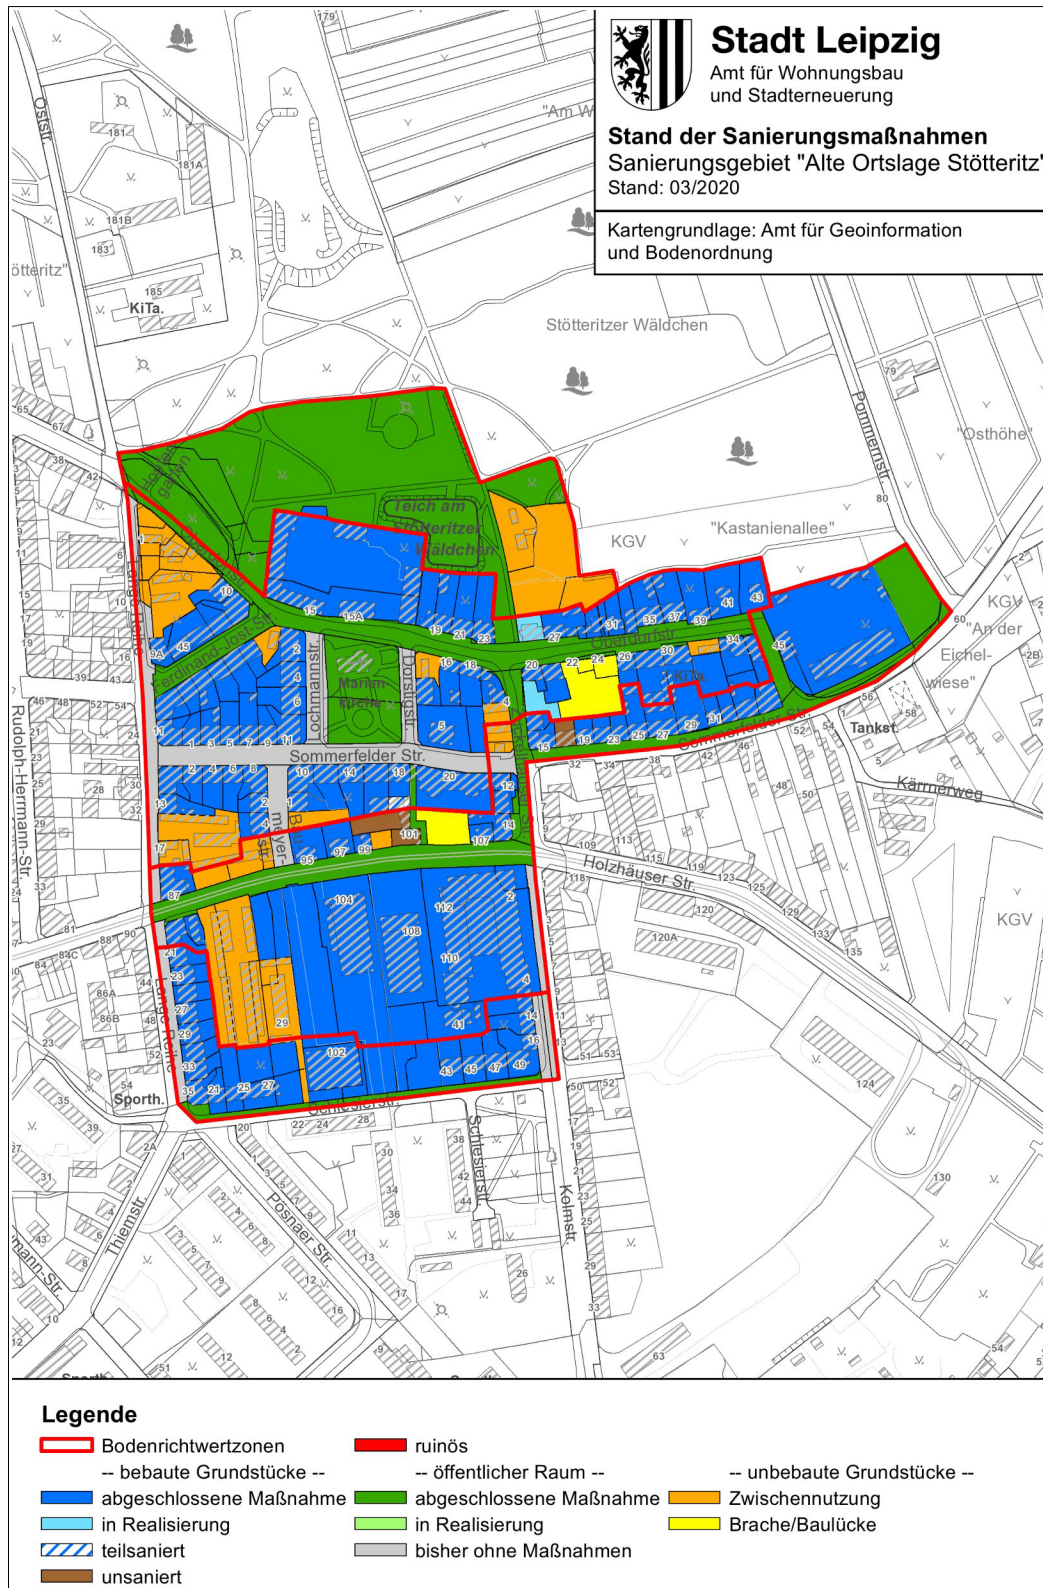
Abbildung 6: Stand der Sanierungsmaßnahmen

Zusammenfassend kann festgestellt werden, dass eine Vielzahl von Sanierungszielen im Aufhebungsbereich umgesetzt werden konnte und somit ein Großteil der Missstände behoben wurde. Die nachfolgende Karte stellt in Grundzügen die Veränderungen im Sanierungsgebiet dar (ohne Anspruch auf Vollständig- bzw. Richtigkeit).

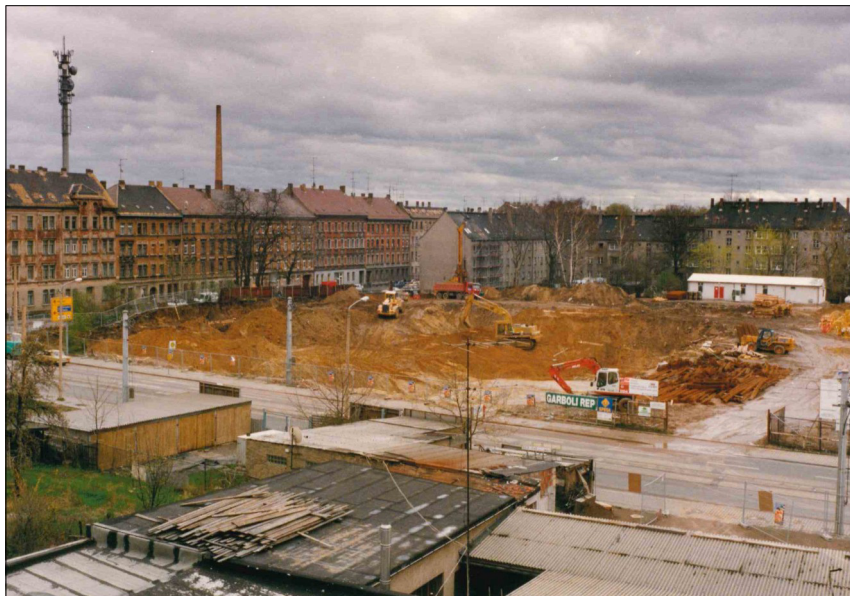
Foto 1: Holzhäuser Straße 104 - 112 (ehemalige Brauerei), Anfangsqualität undatiert
(© Foto Lehmann)

Die Bebauung entlang der Holzhäuser und Zuckelhäuser Straße wies vielfach städtebauliche Bruchstellen auf: Viele Flächen lagen ungenutzt brach oder wurden als Garagenstandort genutzt. Nur wenige Grundstücke waren bebaut. Diese wenigen Gebäude wiesen unterschiedliche Geschossigkeiten und Nutzungsarten (teilweise Wohn-, teilweise gewerbliche Nutzung) auf.

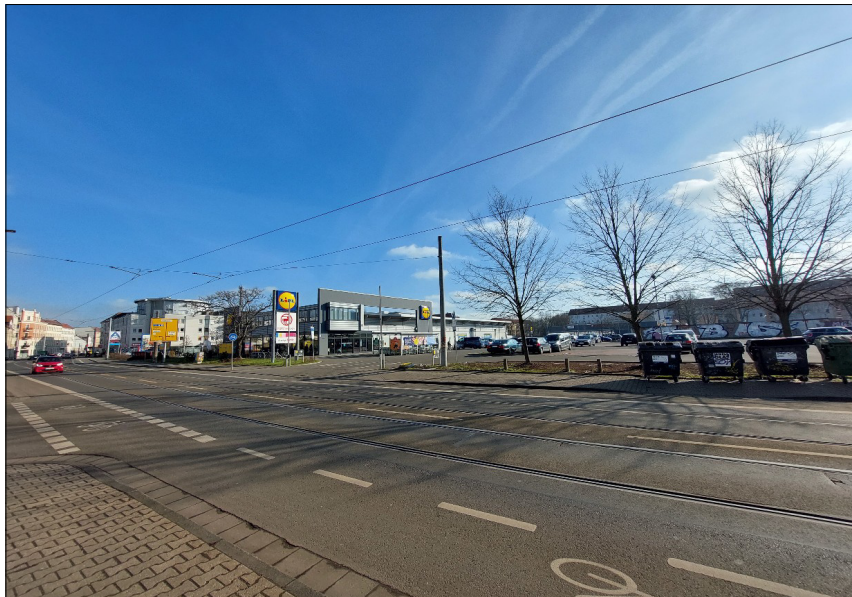
Foto 2: Holzhäuser Straße 104 - 112 (ehemalige Brauerei), Endqualität 2023

Der Block 11 wurde fast durchgehend neu gestaltet: Die gewerblichen und industriellen Gebäude wurden ausnahmslos abgerissen. Mit dem Ziel an dieser Stelle ein Ortsteilzentrum mit Handel, Gastronomie und Dienstleistungsangebot zu entwickeln, wurden mehrere Gebäude neu errichtet und die Parkplatzsituation neu geordnet. Einzig der große Garagenhof im Block 11 ist geblieben. Im Ergebnis ist der Block 11 städtebaulich überwiegend geordnet und die Nutzungen sind sanierungsverträglich.

Entlang der Holzhäuser- und Zuckelhäuser Straße ist die Entwicklung unvollkommen geblieben: Am städtebaulich wichtigen Standort Ecke Holzhäuser-/Zuckelhäuser Straße wurden Garagen abgerissen und die Baulücke mit einem Mehrgeschosser geschlossen. Entlang der Holzhäuser Straße (Block 7) bleibt bisher eine wahrnehmbare Entwicklung aus und es gibt weiterhin eine Vielzahl an städtebaulichen Bruchstellen. Am westlichen Rand der Zone (Block 6) ist zeitnah mit einem Lückenschluss zu rechnen.

Zusammenfassend lässt sich festhalten, dass sich die Zone 71300316 hinsichtlich Stadtbild und Nutzung gut entwickelt hat. Das störende Gewerbe ist einem Angebot an Dienstleistung und Handel gewichen, das auch von Menschen außerhalb des Sanierungsgebietes genutzt wird. Städtebauliche Bruchstellen konnten teilweise behoben werden. Einzig die städtebauliche Entwicklung entlang der Holzhäuser Straße ist noch nicht abgeschlossen und der Garagenhof im Block 11 hat weiterhin Bestand.

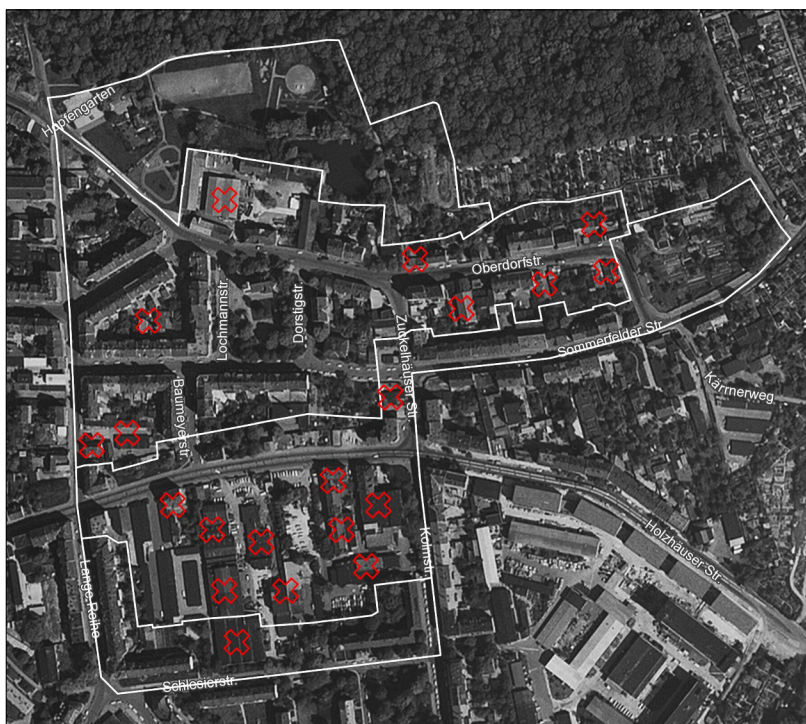
Abbildung 7: Bebauungsdichte, Anfangsqualität 1990 (rote Markierung = Beispiele Freilegung)

In der Zone 71300316 dominierte der Block 11 mit einer unzumutbar hohen Versiegelungsdichte. Dieser Bereich der Zone war durch Industriegebäude, Parkplätze und einen großen Garagenhof fast vollständig überbaut. Der Abriss von Gebäuden und die Entsiegelung von Flächen waren hier zwingend notwendig. Entlang der Holzhäuser Straße (Block 6 und 7) wechselten sich begrünte, versiegelte ungenutzte und bebaute Grundstücke ab, die Versiegelungsdichte war hier noch zumutbar.¹²

Im Block 3 (Sommerfelder Straße, Wohnbebauung im geschlossenen Block) war die Überbauung aufgrund der durchgehend versiegelten Innenhöfe als übermäßig, teilweise unzumutbar einzuordnen.

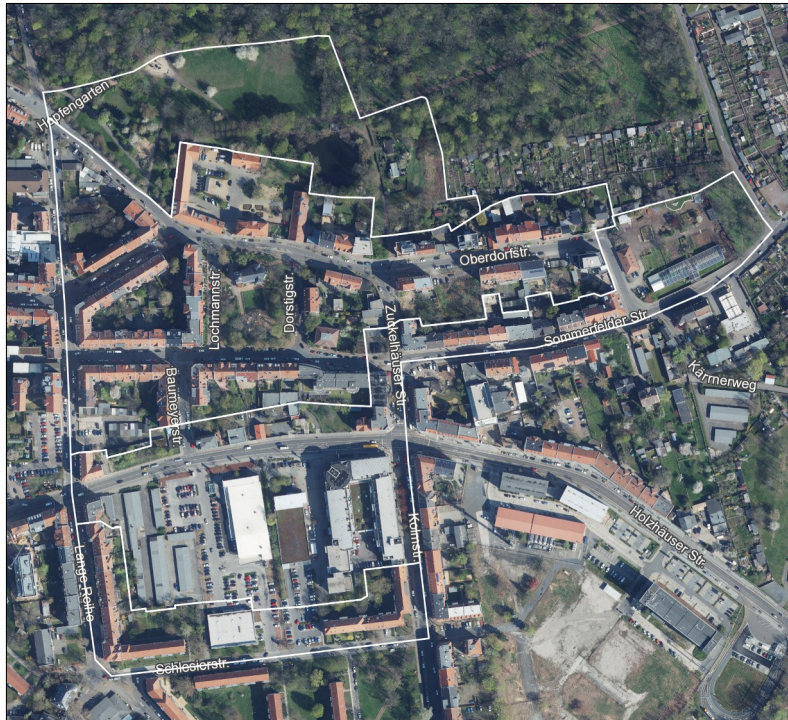
Abbildung 8: Bebauungsdichte, Endqualität 2019

In den Blöcken 3, 6 und 7 gibt es vor allem durch die Entsiegelung von Höfen eine Reduzierung der Versiegelungsdichte. Im Ergebnis ist die Versiegelungs- und Bebauungsdichte im Ortsteilzentrum bauartbedingt sehr hoch, in den Bereichen mit Wohnnutzung hat sich der Versiegelungsgrad deutlich reduziert und ist überwiegend funktionsgerecht.

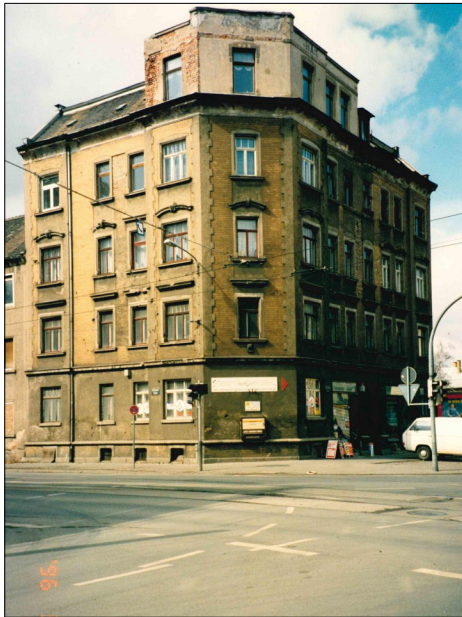
Foto 3: Zuckelhäuser Straße 14 , Anfangsqualität 1996

Ein Großteil der Gebäude in dieser Zone hatte demnach starke bauliche Schäden (BSZ 3) oder war dem Verfall preisgegeben (BSZ 4), nahezu alle Gebäude hatten einen Modernisierungs- oder Sanierungsbedarf.
