Denkmalpflegerisches Rahmenkonzept Parkstadt Dösen

Denkmalpflegerisches Rahmenkonzept

Denkmalpflegerische Erfassung und Rahmenkonzeption
zum Gebäudebestand
der ehem. „Heil- und Versorgungsanstalt“ Dösen

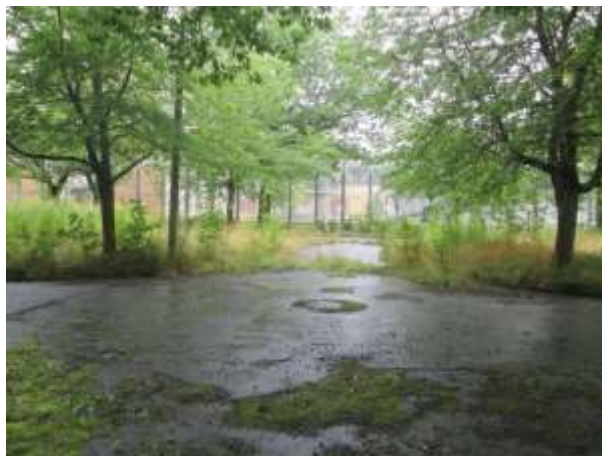
Abb. 22 Blick auf die Forensische Psychiatrie

Vor allem im nördlichen Bereich wurde das Ensemble verändert: Durch den Bau der Forensischen Psychiatrie im nördlichen Teil und den Abriss des Wasserturms fehlen dem Ensemble heute die nördlichen Endpunkte der Nord-Süd-Achsen. Die Achsen laufen direkt auf die verglaste Mauerwand der psychiatrischen Anstalt zu (s. Abb. 22).

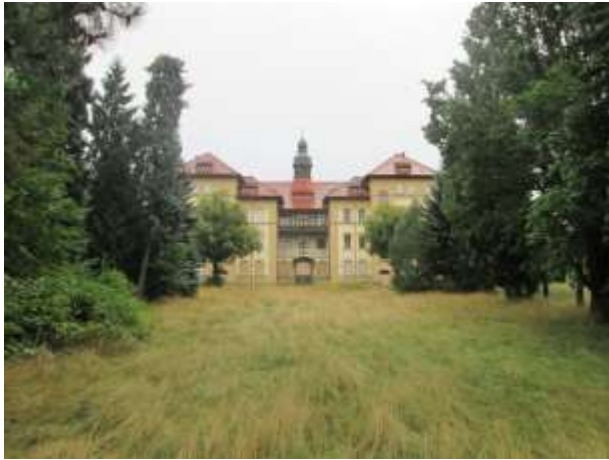
Abb. 23 Blick über das zentrale Parterre

Der große mittige Rasenspiegel in der Hauptachse zwischen ehemaligem Hauptgebäude und ehemaligem Saalbau ist als solcher noch wahrnehmbar. Durch die Grundpflege ist der Blick freigehalten und es ist kein Gehölzaufwuchs im mittigen Bereich vorhanden.

Das Parterre wird auch heute von drei Wegeachsen gequert. Die Achsen B, C und D verlaufen hier als 6 m breite Straßen. Die dritte Kreuzungsachse hat nur eine Fußwegebreite. Alle Wege sind mit Asphalt überzogen. Der Rasenspiegel wird an den Längsseiten immer noch von Gehölzen flankiert. Die Kronen der Bäume sind teilweise sehr ausladend. Die Gehölze wirken locker gepflanzt. Jedoch ist bei Prüfung des Gehölzbestandsplanes (in Arbeit) eine gewisse Symmetrie ablesbar. Vor Ort ist dies teilweise schwer wahrnehmbar, da sich die Gehölze unterschiedlich entwickelt haben bzw. teilweise in ihrer Vitalität sehr stark eingeschränkt sind oder durch Wachstumskonkurrenz in ihrem Wachstum gehindert wurden.

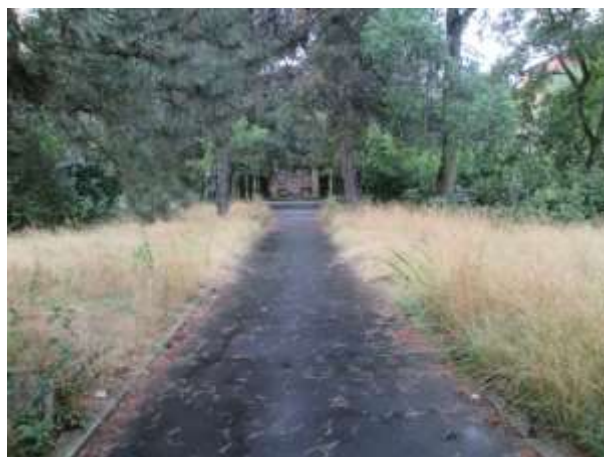
Die Hauszugänge sowie die Wegequerungen in der zentralen Grünfläche sind im Laufe der Jahre fast alle asphaltiert worden. An einigen wenigen Stellen ist die Gestaltungsabsicht dennoch ablesbar (Gebäude A 5, B 5, B 8 und A 8). Die genannten Hauszugänge bestehen aus unterschiedlichen Mosaikpflastern. Auch bei Haus B 28 ist das Mosaikpflaster unter dem beschädigten Asphalt erkennbar.

Abb. 30 asphaltierter Querweg durch das Parterre

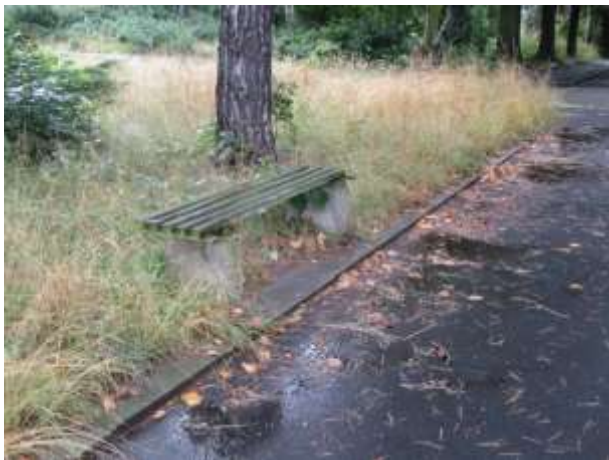
Nur noch wenige Bänke sind auf dem Gelände vorhanden. Einige einfache Banktypen ohne Rückenlehne mit einer Holzlattenauflage und zwei Waschbetonscheiben aus DDR-Zeiten sind noch auffindbar (Abb. 33). Teilweise ist die Auflage bereits abgebrochen. Südwestlich von Haus B 2 befindet sich noch eine Sandsteinbank ohne Lehne (s. Abb. 34). Es ist nicht bekannt, zu welcher Gestaltungsphase sie gehört. Von den einfachen Holzbänken, die auf historischen Fotos zu sehen sind, (s.Abb.35) ist noch eine derartige Bank auf der Freifläche nahe B17 vorhanden (s.Abb.36).

Abb. 33 einfacher DDR-Banktyp

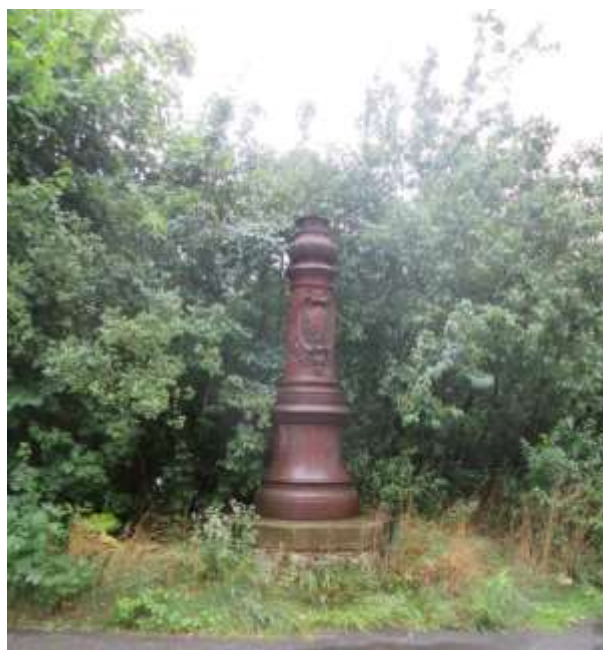
Abb. 38 ehemaliger Fahnenmaster

In der momentanen Vorfahrt von der Chemnitzer Straße kommend sind die massiven Stahlsockel der zwei Fahnenmasten aus der Entstehungszeit der Anlage erhalten (s. Abb. 38). Die Masten selbst sind nicht mehr vorhanden.

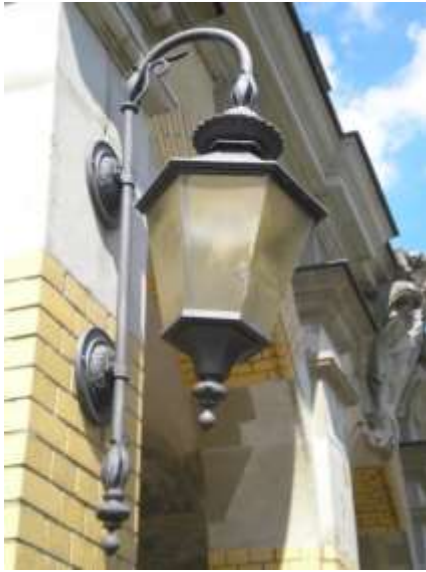
Abb. 39 Außenleuchte am Vorbau Haus B19, im Osten, Aufnahme von 2012

Bis 2012 waren noch fünf historische Leuchten (vier Wandarmleuchten, eine Ampel) am Portikus und an den seitlichen Portalen des Gebäudes B 19 erhalten. (s. Abb. 39) Es handelte sich höchstwahrscheinlich um Nachbauten.

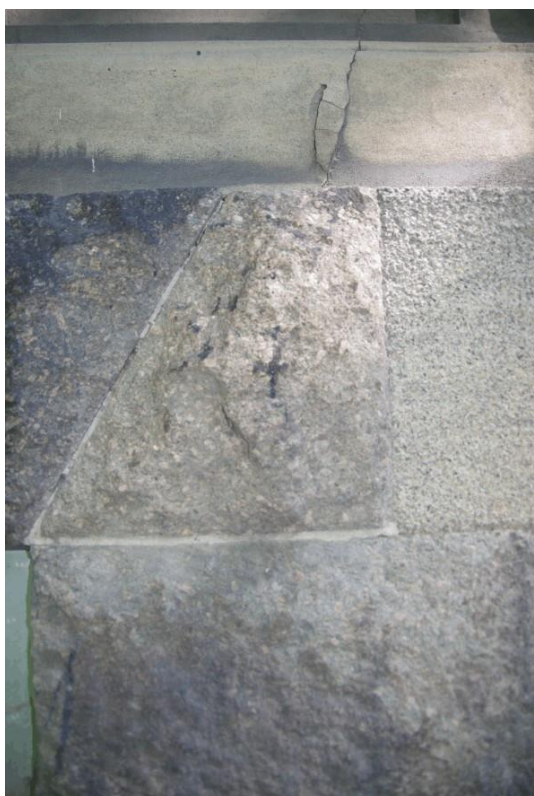
Detail Sockelbereich /
Einfassung Kellerfenster

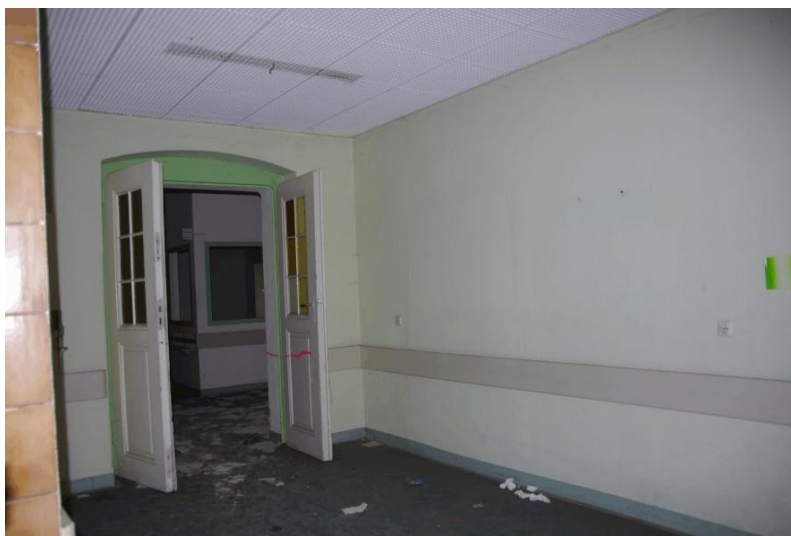
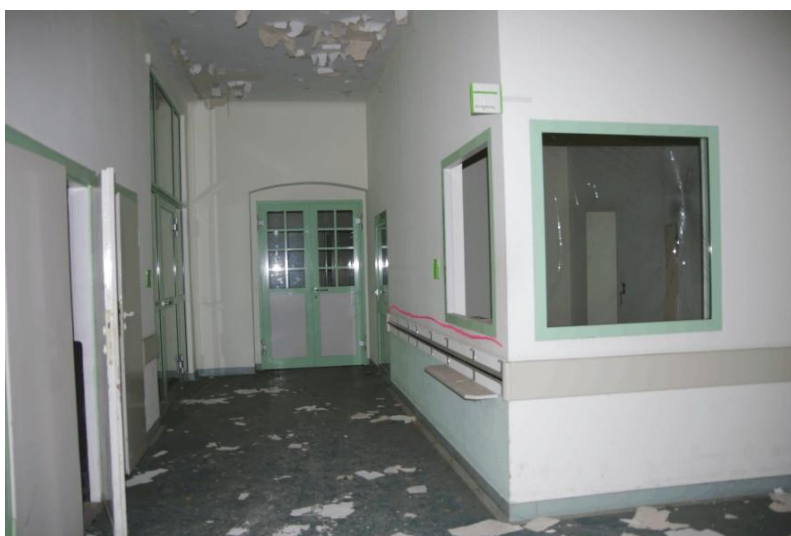
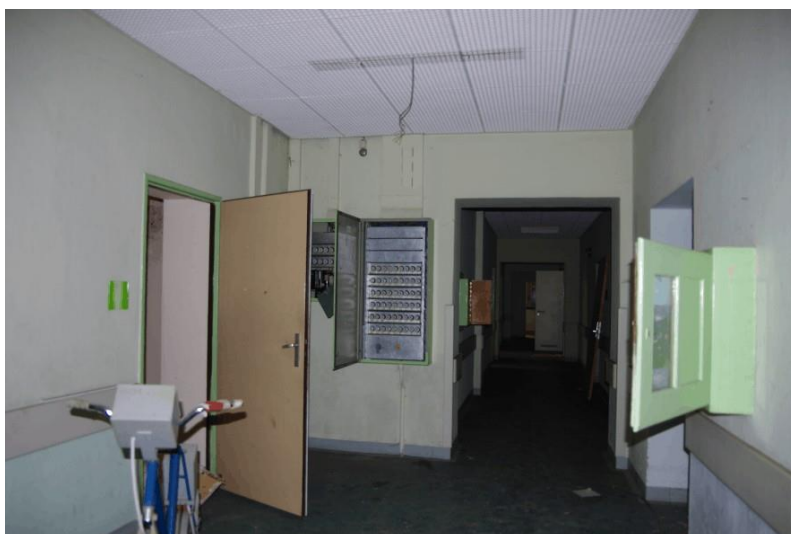
Flurbereiche mit z.T. neuen Einbauten wie Wandflächen, Deckenverkleidungen sowie bauzeitlich erhaltenen als auch modernen Türeinbauten

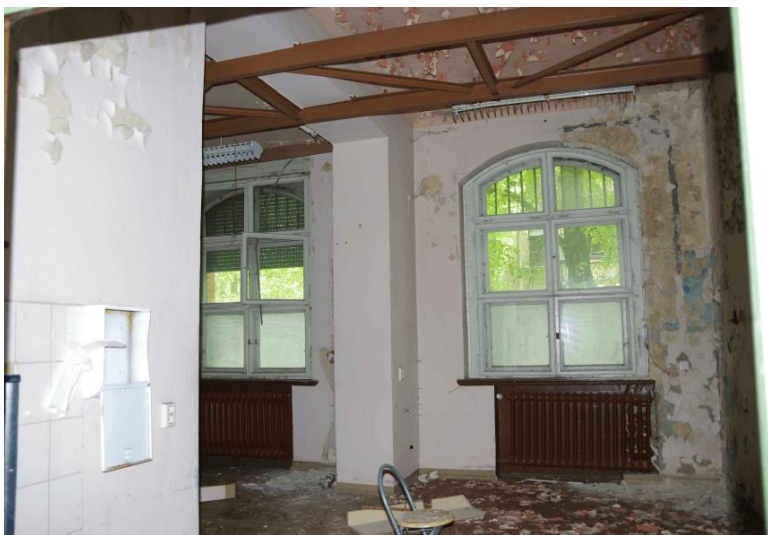
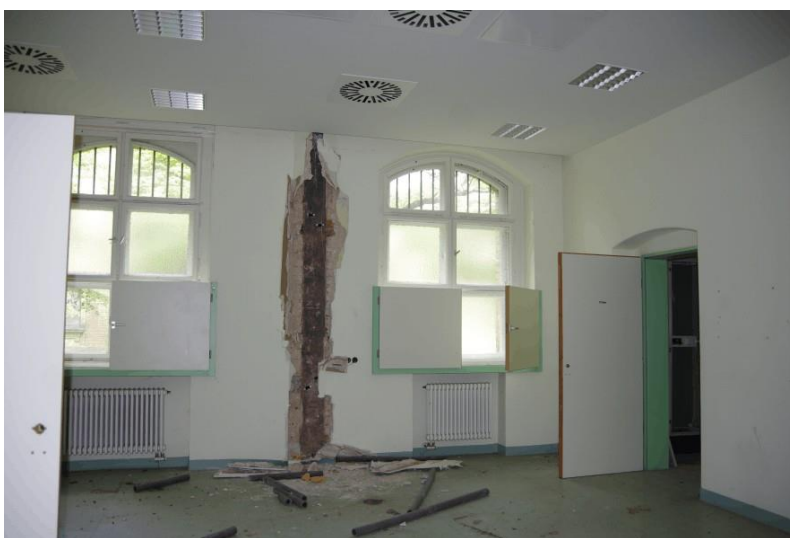
Innenraum mit z.T. modernen Einbauten und bauzeitlich erhaltenen Kastenfenstern mit Markisenkästen und Mechanik

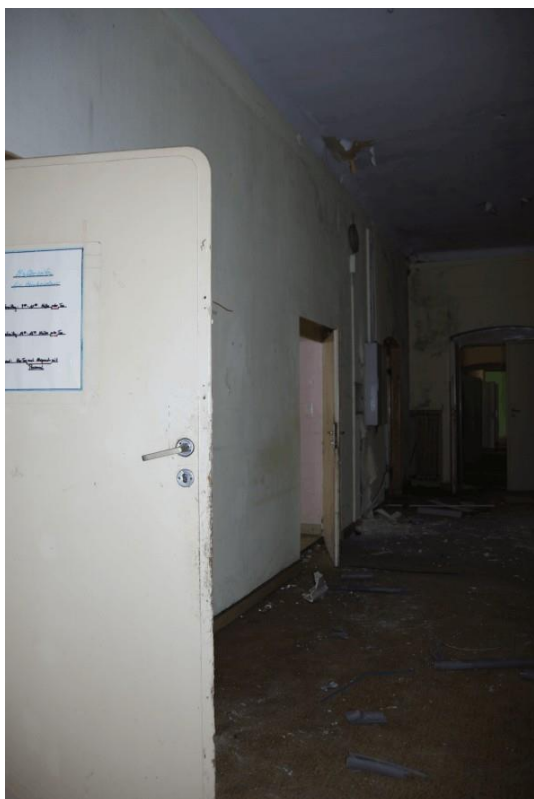
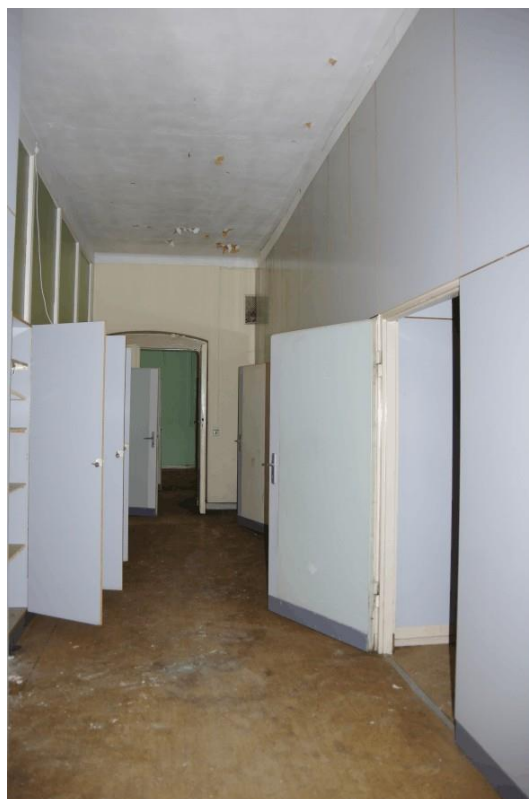
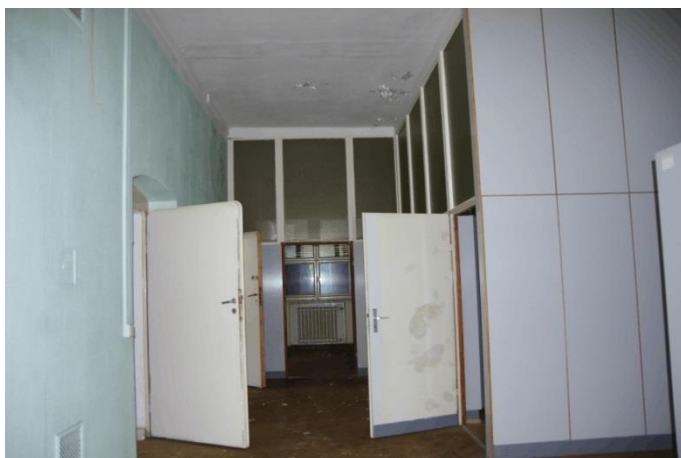
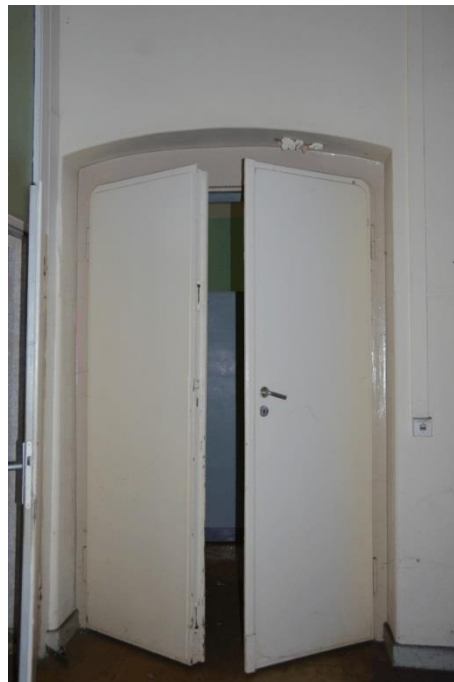
Flurbereiche mit z.T. neuen Einbauten wie Wandflächen,
Deckenverkleidungen, sowie bauzeitlich erhaltenen als auch modernen Türeinbauten

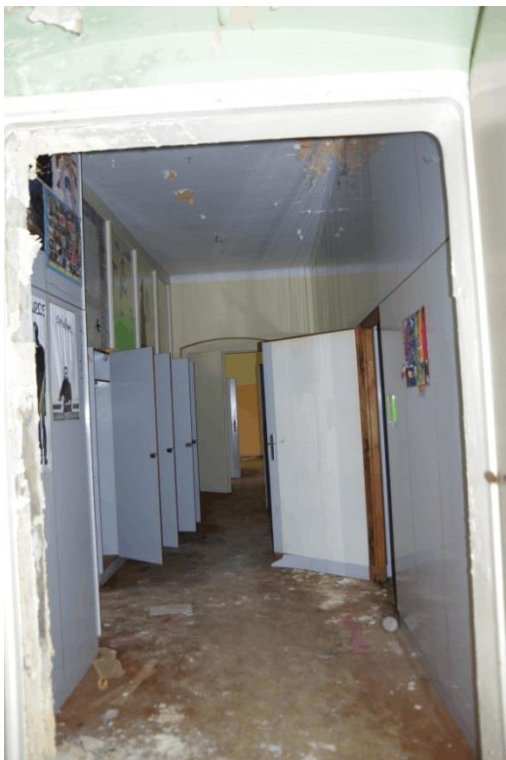
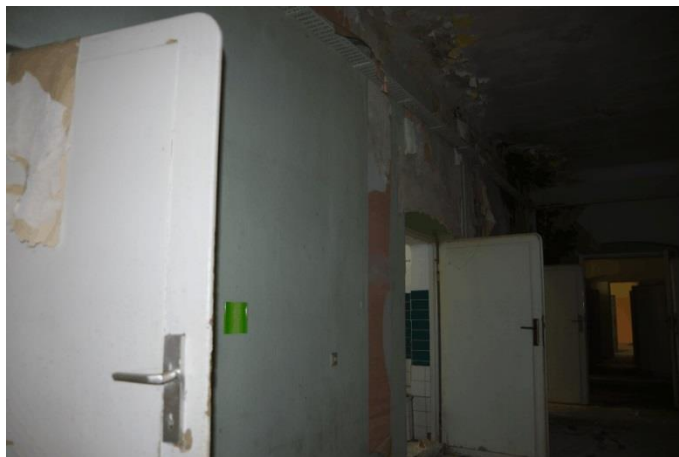
Flurbereiche mit z.T. neuen Einbauten wie Wandflächen, Deckenverkleidungen, sowie bauzeitlich erhaltenen als auch modernen Türeingbauten

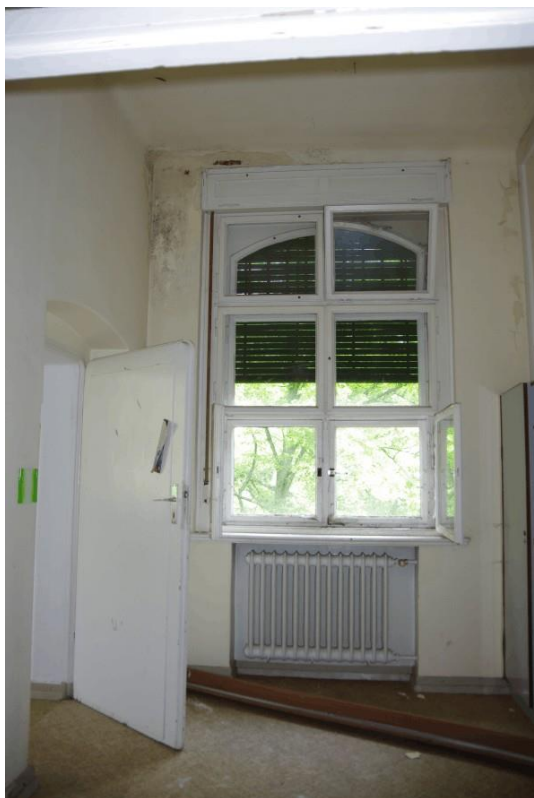
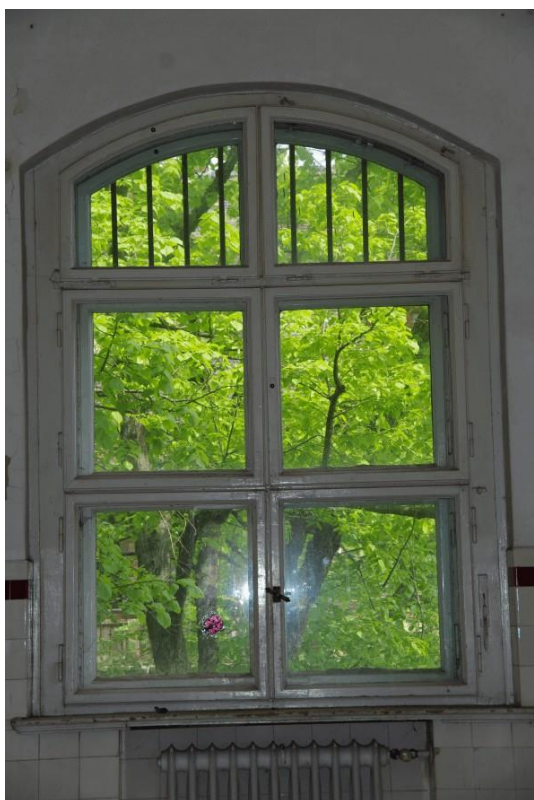
Räume mit bauzeitlich erhaltenen Kastenfenstern

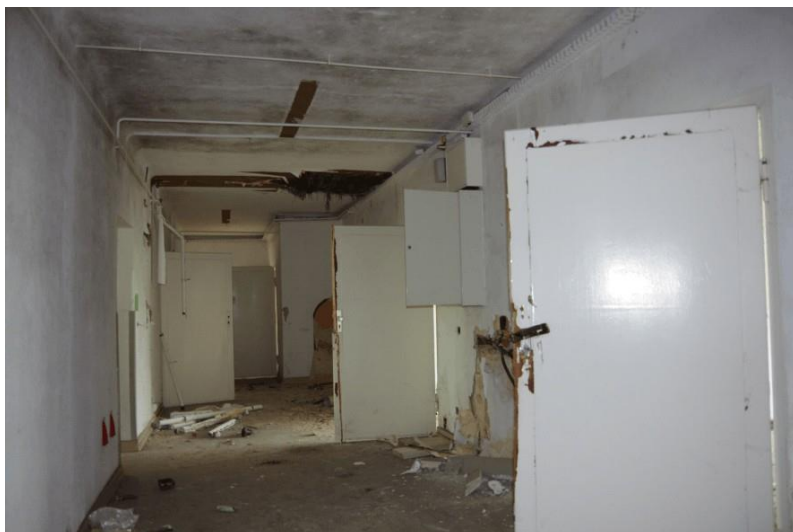
Flurbereich mit z.T. bauzeitlich erhaltenen Türen

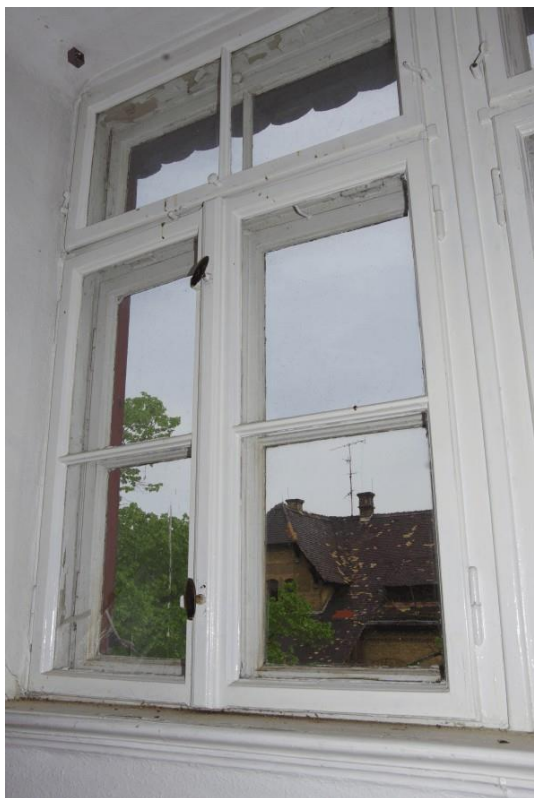
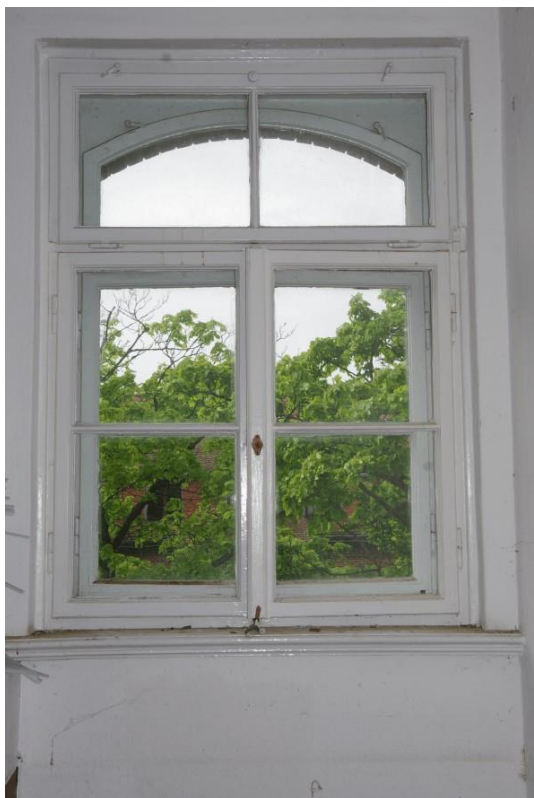
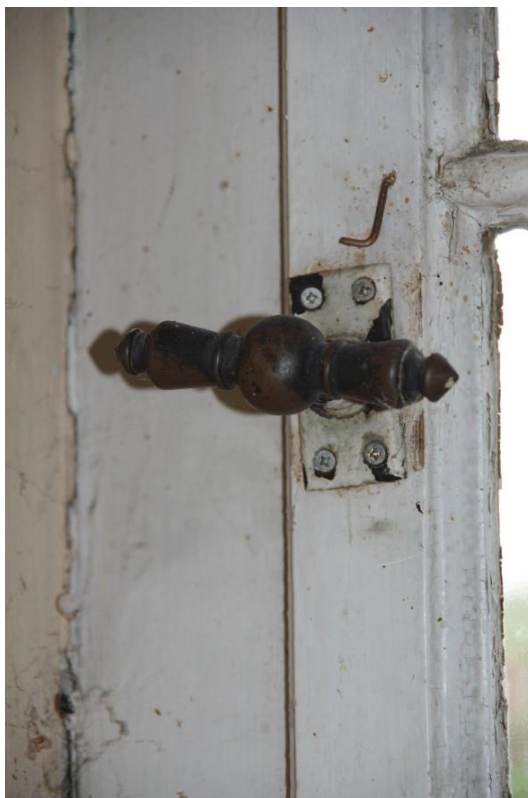
Innenraum / bauzeitlich erhaltene Kastenfenster mit Detail Fensterolive

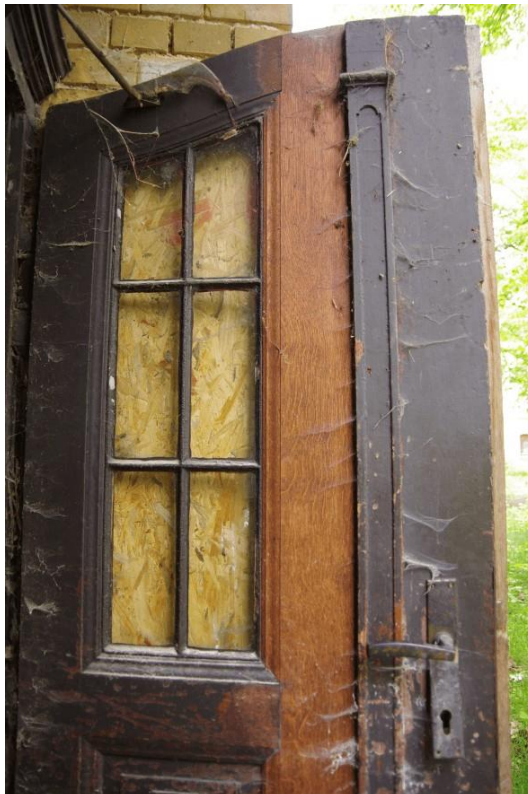
Bauzeitlich erhaltene Hauseingangstür mit Teilergänzungen

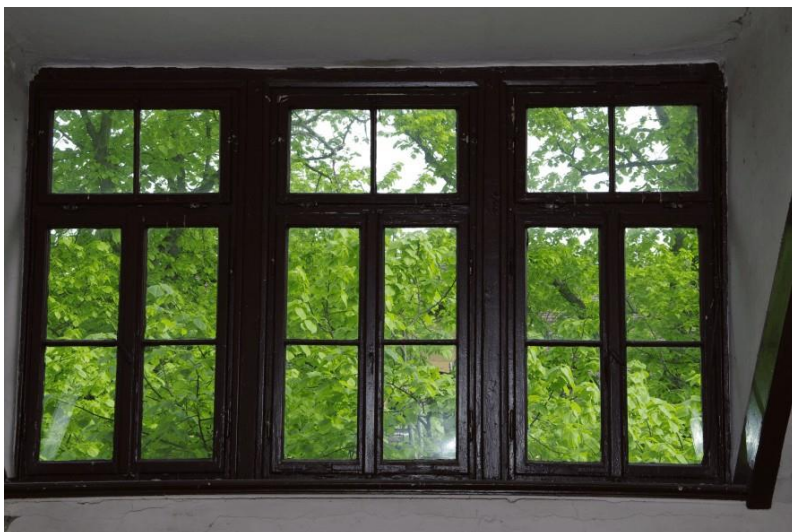
bauzeitlich erhaltene Treppenhausfenster am Treppenaufgang 2. OG zu DG
